ATO von Haller und Benzing

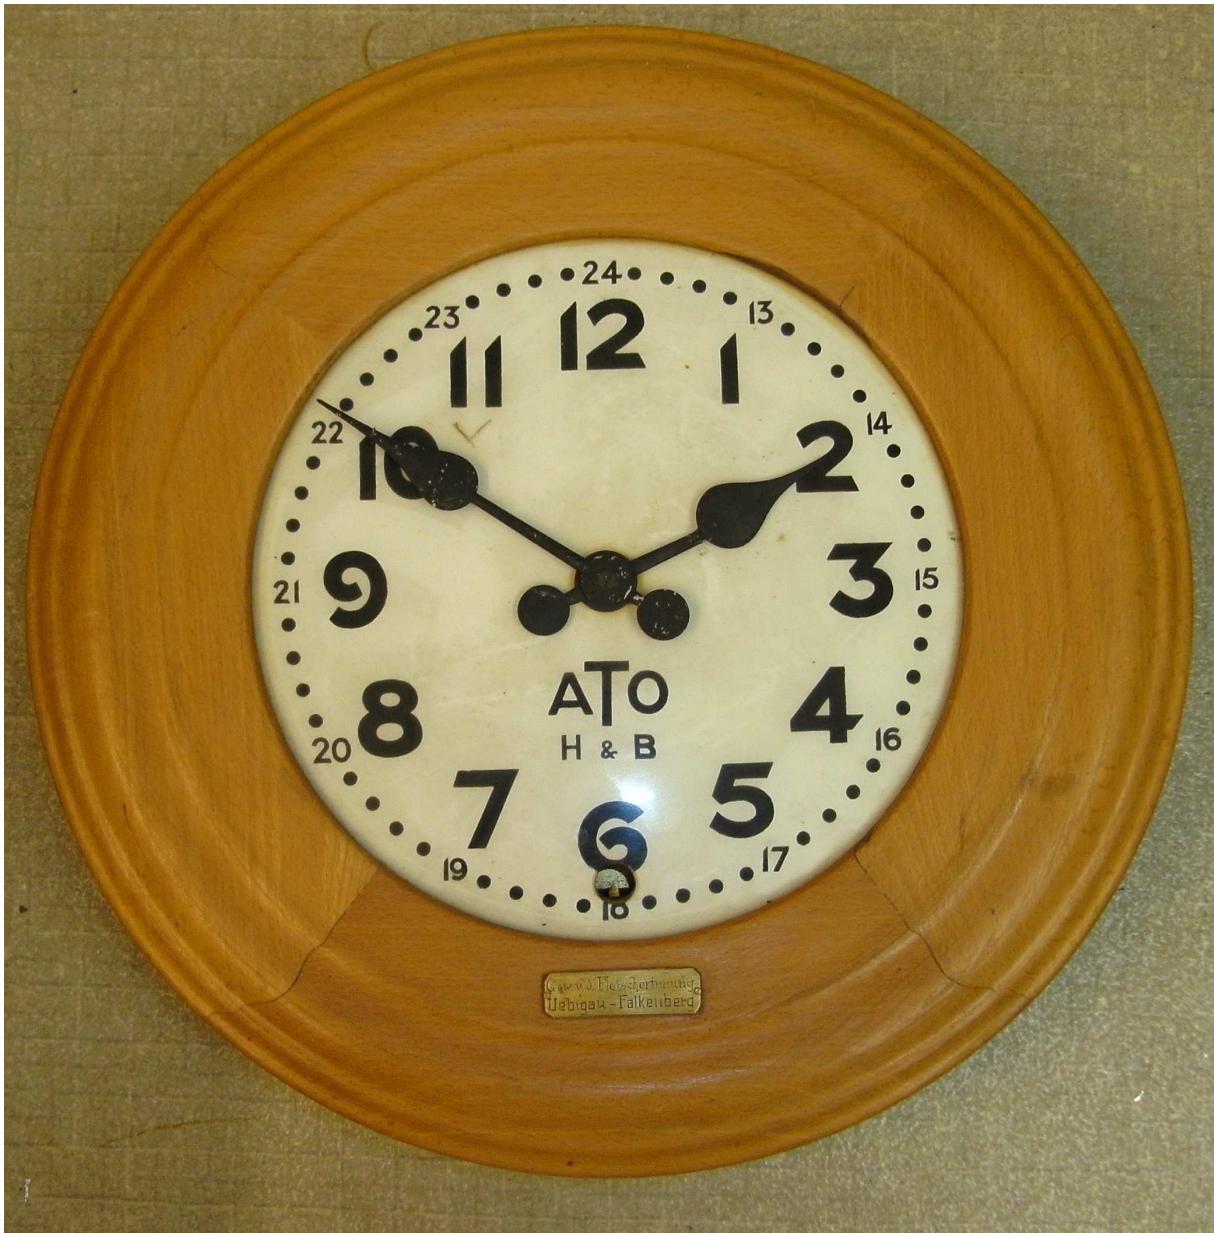
Bild 1: Uhr vor der Reinigung

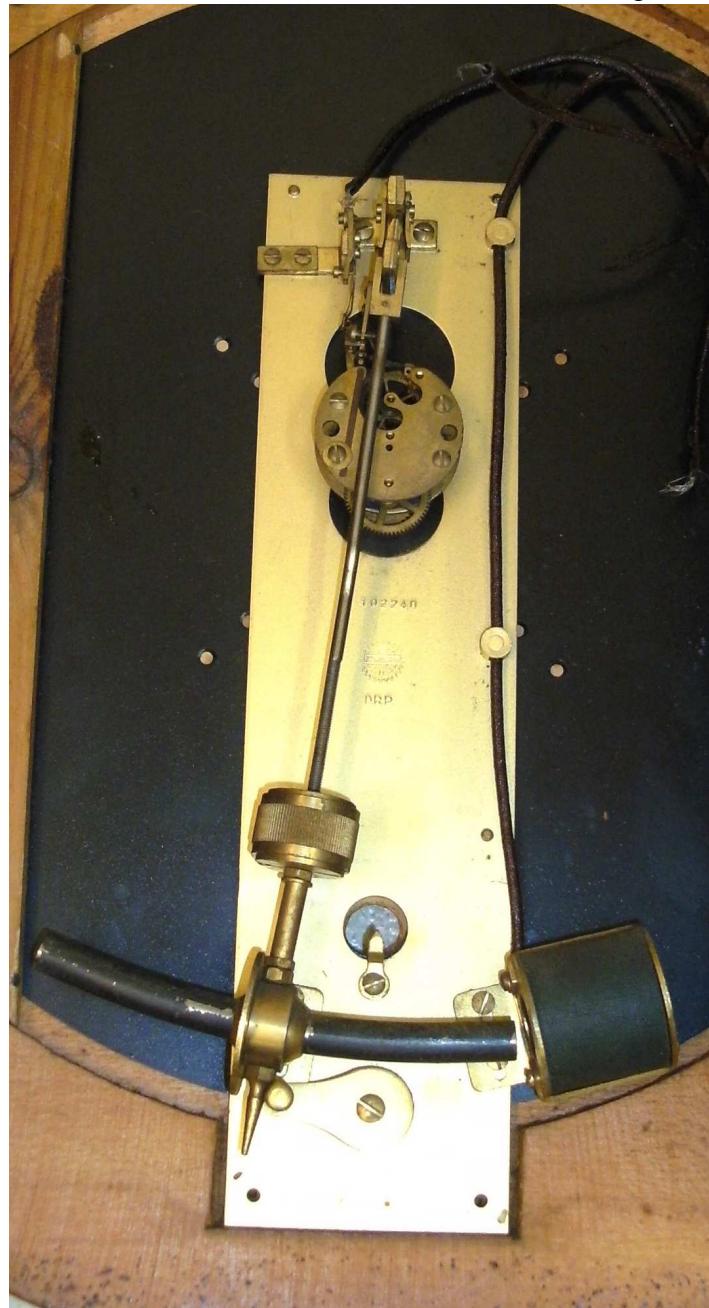
Bild 2: Werk

Meiner Meinung nach hatten die Langpendeluhren eine viel höhere Qualität, liefen dauerhafter und sehr viel genauer als die Kurzpendeluhren mit 1/4-Sekunden-Pendel und Kontaktsteuerung im Pendel. Hier handelt es sich um eine Langpendeluhr, welche sekundengenau einreguliert werden kann.

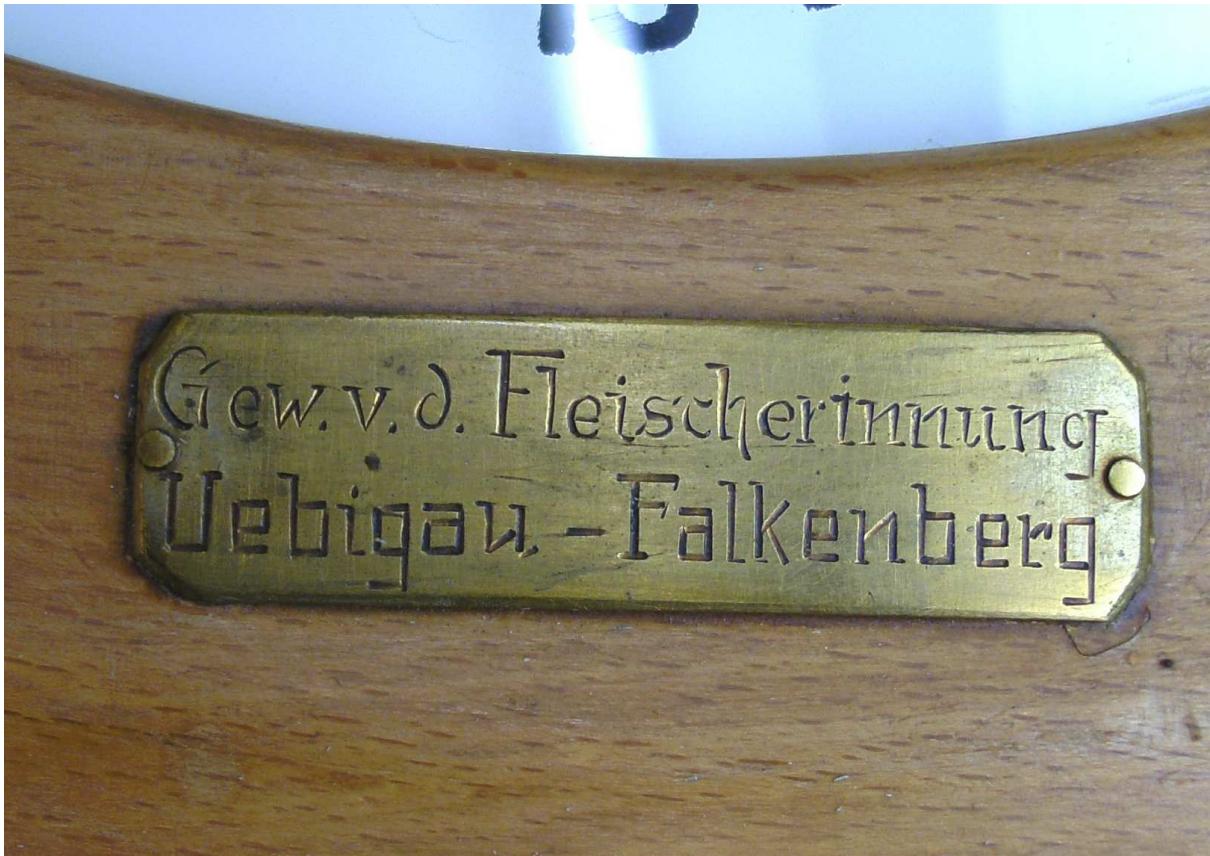
Bild 3: Metzgerinnung

Das Uhrgehäuse ist immer gut geputzt worden, von außen ist die Uhr schön sauber und nur leicht verstaubt hier angekommen. Das ist auch kein Wunder, denn wahrscheinlich hat sie in einer Metzgerei gehangen. Vor einer weiß gekachelten Wand, wie das früher in Metzgereien üblich war, ergab sich bei dieser Uhr mit dem Rundrahmen aus hellem Buchenholz mit Sicherheit ein dekoratives Aussehen. Genau kann das natürlich nicht mehr bestimmt werden, das handgravierte Messingschild legt das aber nahe.

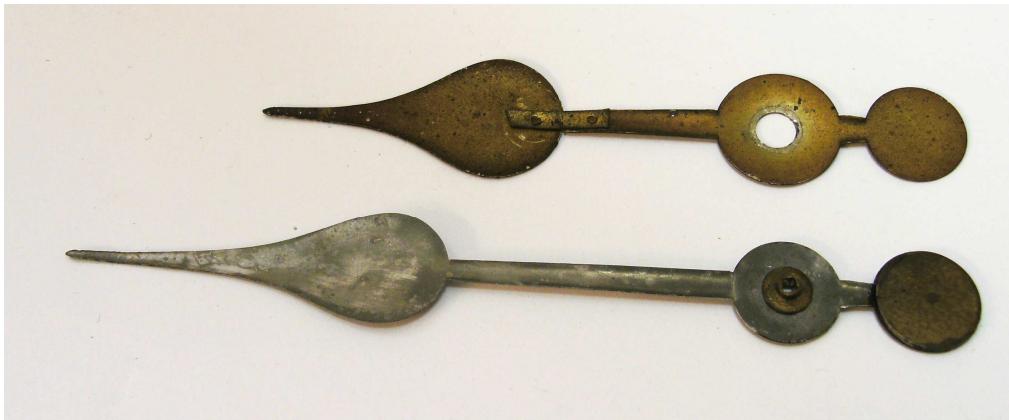
Allerdings hatte dieser Aufhängeort einige Folgen für die Uhr. So waren die Zeiger von hinten – wo keine Putzhilfe dran kommt – fettig verschmutzt. Auch war wohl mal bei einer Putzaktion die Spitze des Stundenzeigers abhanden gekommen und musste neu aufgenietet werden. Dabei wurde nur ein Stück Aluminium zur Stabilisierung von hinten vernietet und die originale Zeigerspitze wieder angesetzt. Das Bild zeigt den gereinigten Minutenzeiger im Vergleich zum ungereinigten Stundenzeiger von hinten. Beim Stundenzeiger kann man gut die Reparaturvernietung mit Hilfe eines Aluminiumstücks erkennen. Diese Reparatur wird beibehalten, sie gehört zur Geschichte dieser Uhr. Außerdem muss das Futter für den Stundenzeiger neu befestigt werden.

Bild 4: Stundenzeiger von hinten.

Die Arbeiten an der Uhr waren sehr übersichtlich: Eine Reinigung genügte. Selbst die Pendelfeder war unbeschädigt. Die Zeiger wurden gereinigt und neu lackiert. Natürlich musste ein neuer Batteriekasten angefertigt werden. Jetzt hängt diese Uhr wieder an einem sauberen Ort und funktioniert tadellos.

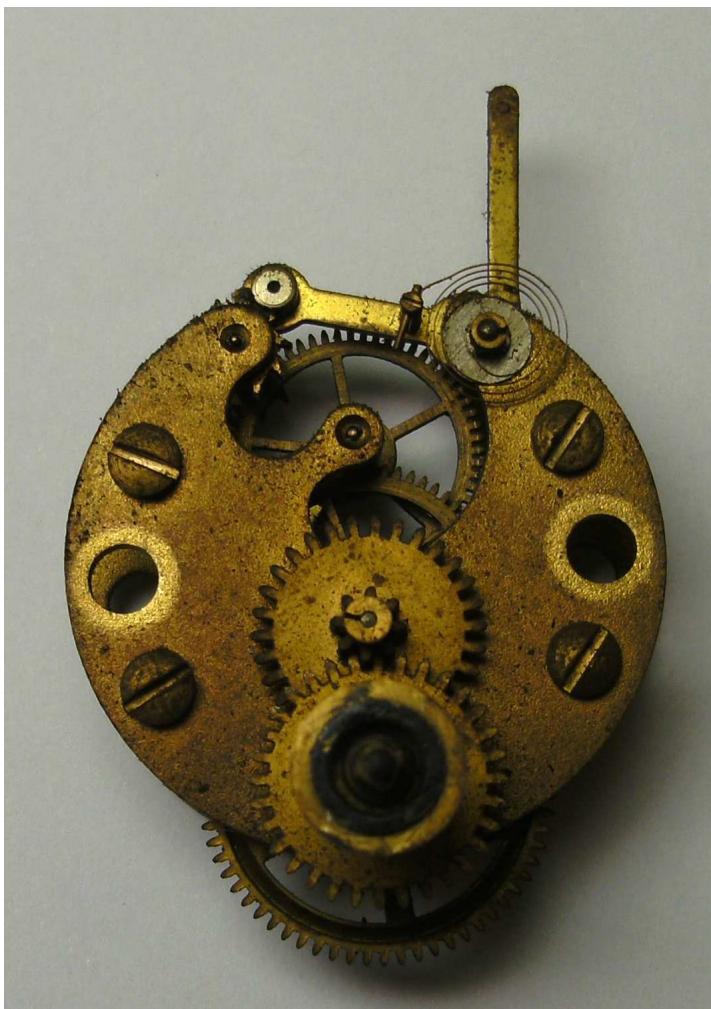
Die Fettschwaden gelangten auch durch das Zeigerloch und das Inspektionsloch unterhalb der 6 in das Gehäuse. Entsprechend sah das Uhrwerk – besonders von der Zifferblattseite betrachtet – aus. Das Pendel, welches sich hinter der Inspektionsöffnung befindet, hatte ebenfalls Fettspuren. Die Kontakte waren ähnlich verschmutzt, was irgendwann die Uhr zum Stehen gebracht hat.

Bild5: Werk Zifferblattseite.
