Interessante Uhr der Uhrmacherschule in Cluses, betrachtet nach konstruktiven und fertigungstechnischen Aspekten.

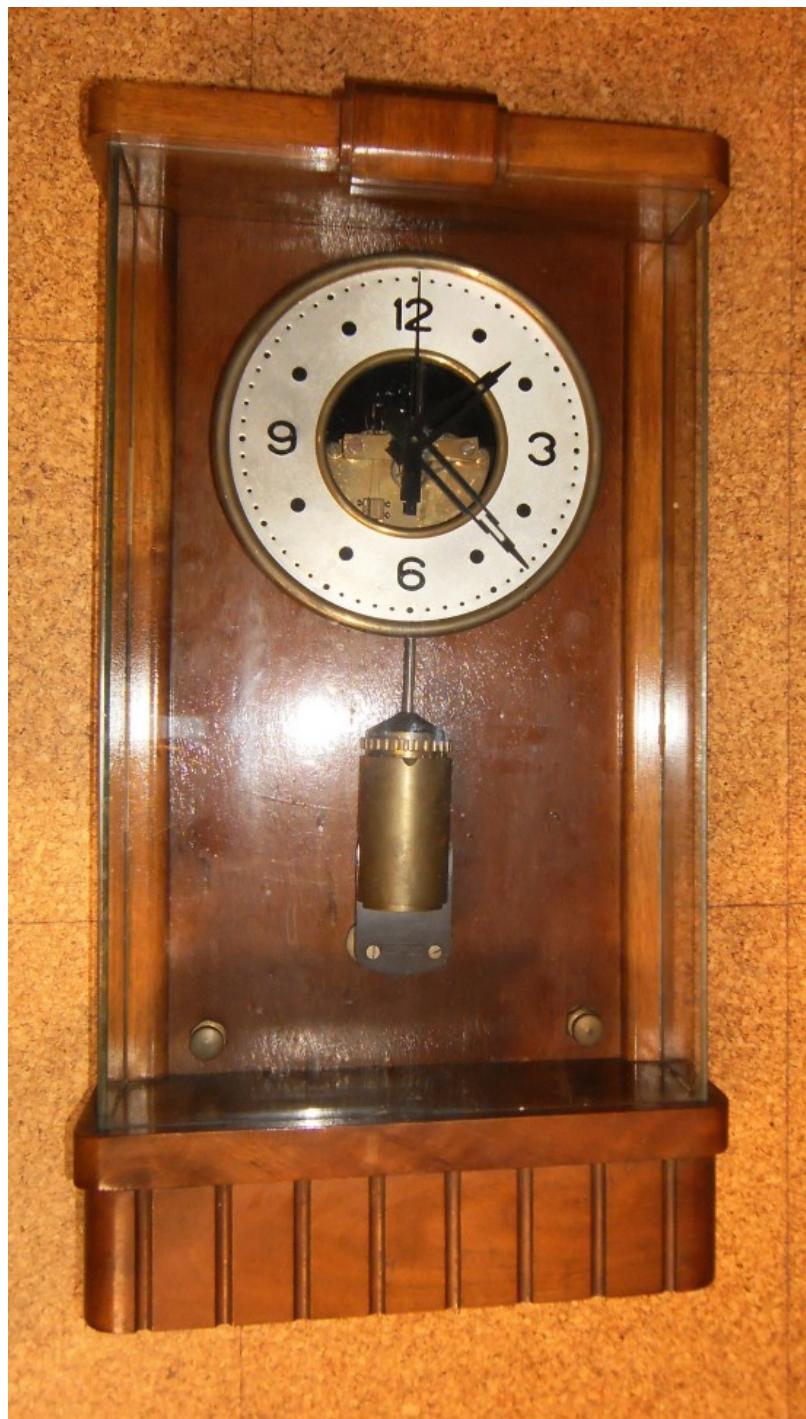
Hier zunächst einmal ein Bild des Fundzustandes meiner Uhr:

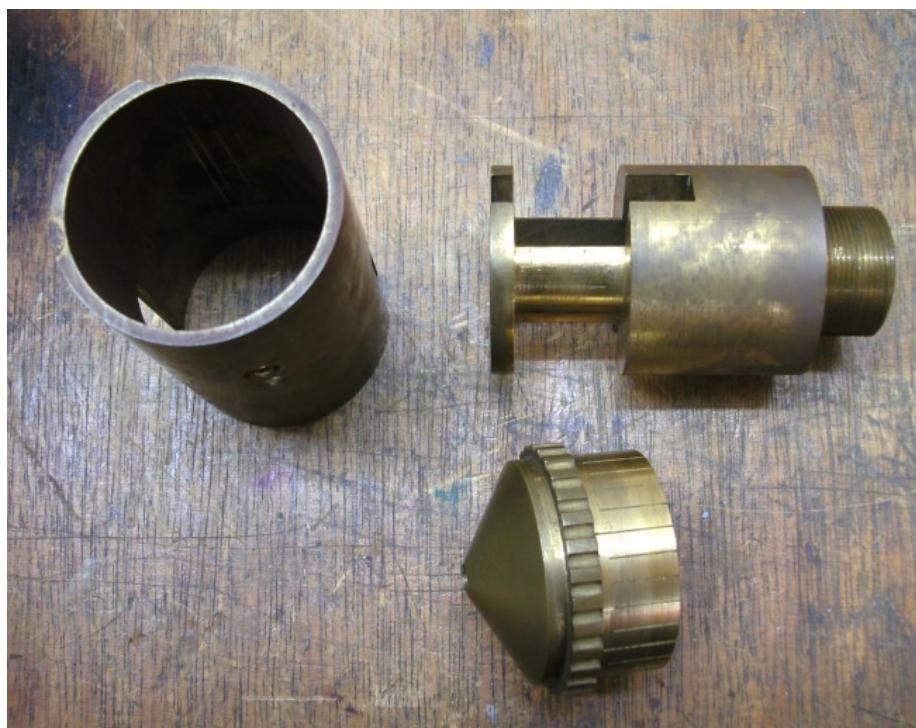
Links sieht man ein Stück Messingrohr, welches innen gar nicht bearbeitet, sondern nur roh gezogen war. Außen fein bearbeitet und unten geschlitzt, war das Teil ziemlich einfach zu fertigen. Die schwere Reguliermutter bekam eine Teilung ohne Zahlen, die einfach zu gravieren war. Innen wurde ein Feingewinde geschnitten, welches mit dem Außengewinde des mittleren Teiles zusammenarbeitet. Solche Gewinde sind schöne Übungen für die Drehbank mit automatischem Vorschub. Das Mittelteil ist geschickt konstruiert, denn es zeigt einen großen Einschnitt, der mit dem Einschnitt des Messingrohres korrespondiert. Beide sind mit einer großen Säge eingeschnitten worden. Innen in das Mittelteil wurde längs ein M5-Gewinde für die Aufnahme der Pendelstange geschnitten. Die große Nut im Mittelteil ist passend zu den Magneten, die in die Pendellinse eingelegt werden. Dann wurde die Hülse darüber geschoben und mit einer kleinen Schraube fixiert. Damit waren die Magneten schon befestigt, ohne sie kleben zu müssen.

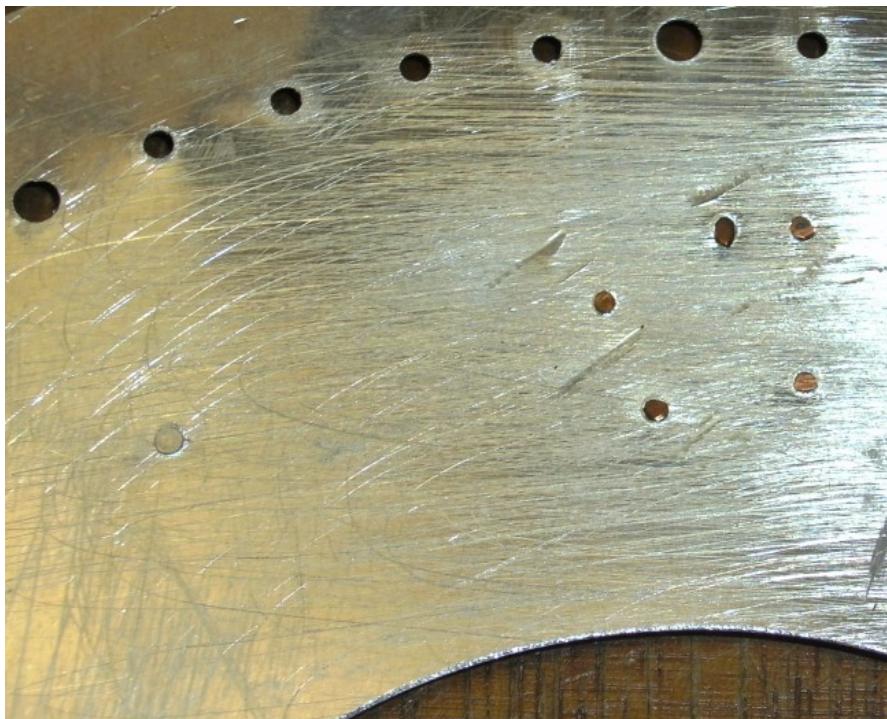
Man sieht die Bearbeitungsspuren von hinten sehr gut: Die Nieten für die Zahlen aus Kupfer, den Aluniet, welcher die runden Punkte festhält, welches als 5-Minuten-Einteilung zu sehen ist. Und das etwas grobe Entgraten der Minuterie-Bohrungen von hinten. Diese Zifferblätter sehen zwar grobschlächtiger aus als die gedruckten der älteren Uhren, sind aber von der Herstellung mit Sicherheit anspruchsvoller.

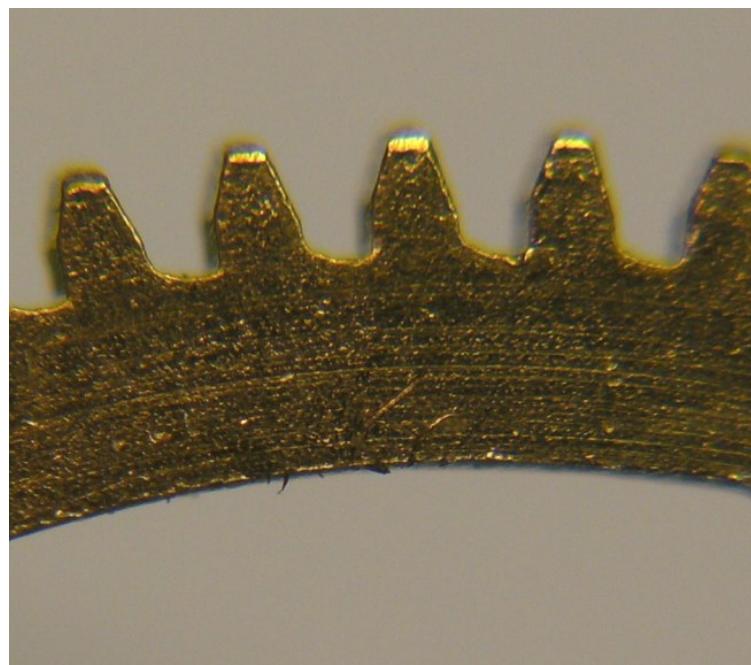
- Beim Sekundenrad ist ein Verzahnungsfehler gemacht worden. Bild und Foto erläutern das, was bei der Herstellung wohl passiert ist: Wenn der Zahnformfräser genau zum Mittelpunkt der Ronde eingestellt ist, ergibt sich ganz zwangsläufig die richtige Zahnform, denn der Fräser gibt dies vor. Bei dem Sekundenrad ist der Fräser etwas hoch eingestellt gewesen. Dadurch sind alle Zähne schief geworden – ganz gleichmäßig und alle identisch, aber halt schief.

Trotzdem läuft das Räderwerk gut durch, daher ist dieser Fehler für eine elektrische Uhr nicht schlimm. Denn da werden keine großen Kräfte übertragen. Bei einer mechanischen Uhr sähe das schon ganz anders aus.

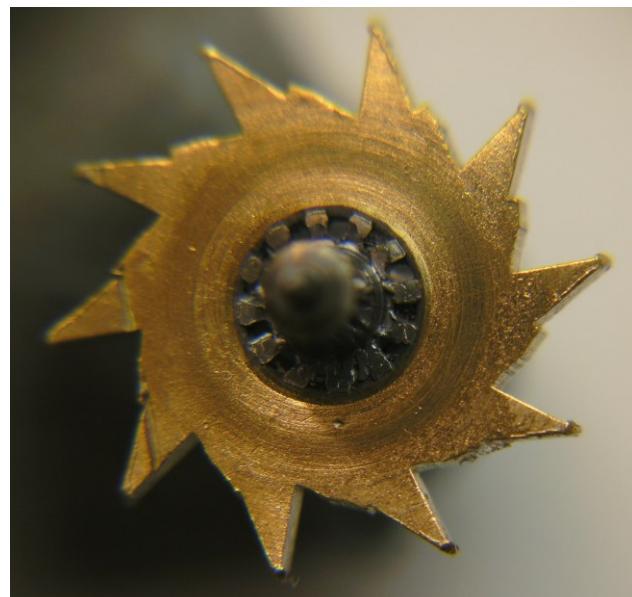
- Das Klinkenrad hat auch einen Zahngungsfehler. Das Bild zeigt, dass beim 2. Durchgang des Fräzers (diese Räder werden häufig in 2 Durchgängen gefräst) die Schnitttiefe nicht richtig eingestellt war. Außerdem scheint das Rad beim 2. Durchgang nicht genau mittig eingestellt worden zu sein, denn der Fehler ist nicht bei allen Zähnen gleich.
Trotzdem ist die Funktionalität dieses Teiles voll gegeben. Natürlich bleibt auch hier dieser Fehler.

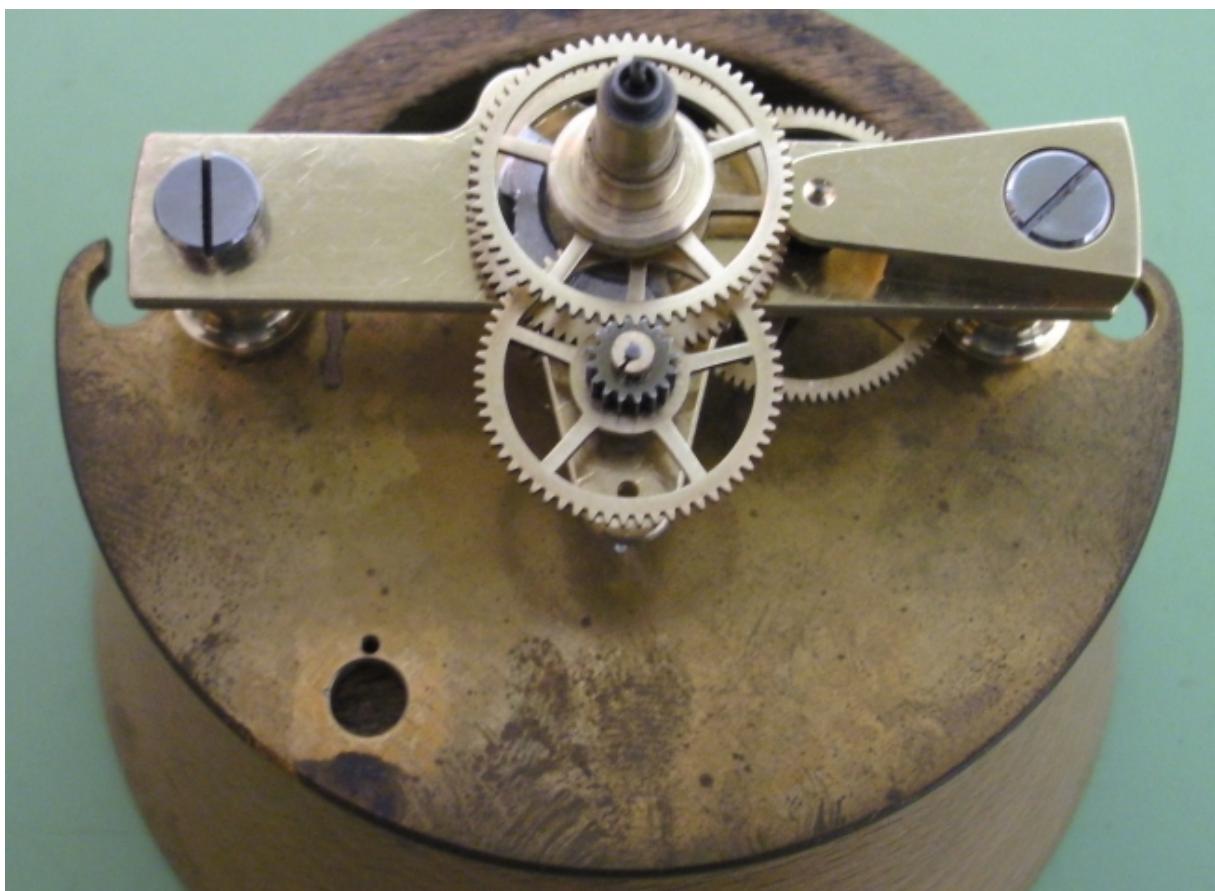
Leider hat der letzte Reparateur – oder war es vielleicht auch der Schüler selbst? – die Uhr mit ungeschützten Fingern angefasst. Bei der Räderwerk fiel das besonders unangenehm auf. Ich habe mal die ungereinigte Grundplatine zusammen mit der gereinigten Räderwerkbrücke aufgenommen.

Der Handschweiß hat tiefe Oxidationen hinterlassen, die sehr schwer wegzubekommen waren. Aus diesem Grunde wird die Uhr nach der Reinigung auch mit mikrokristallinem Wachs behandelt. Es verhindert neue Oxidationen und macht das sonst ungeschützte Messing resistenter gegenüber Lufteinflüssen.

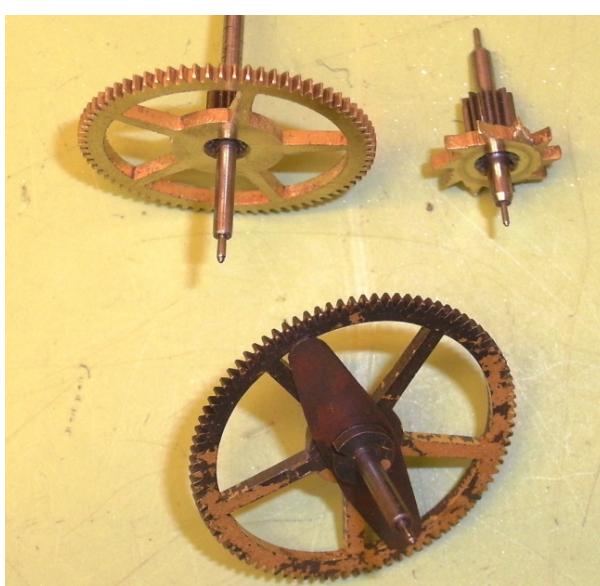
Die Räder waren auch sehr oxidiert und mussten gereinigt werden. Gereinigte gegenüber ungereinigten Rädern zeigen den Unterschied.
