# Bericht über die Restauration einer David-Perret Wanduhr in originalem Zustand.

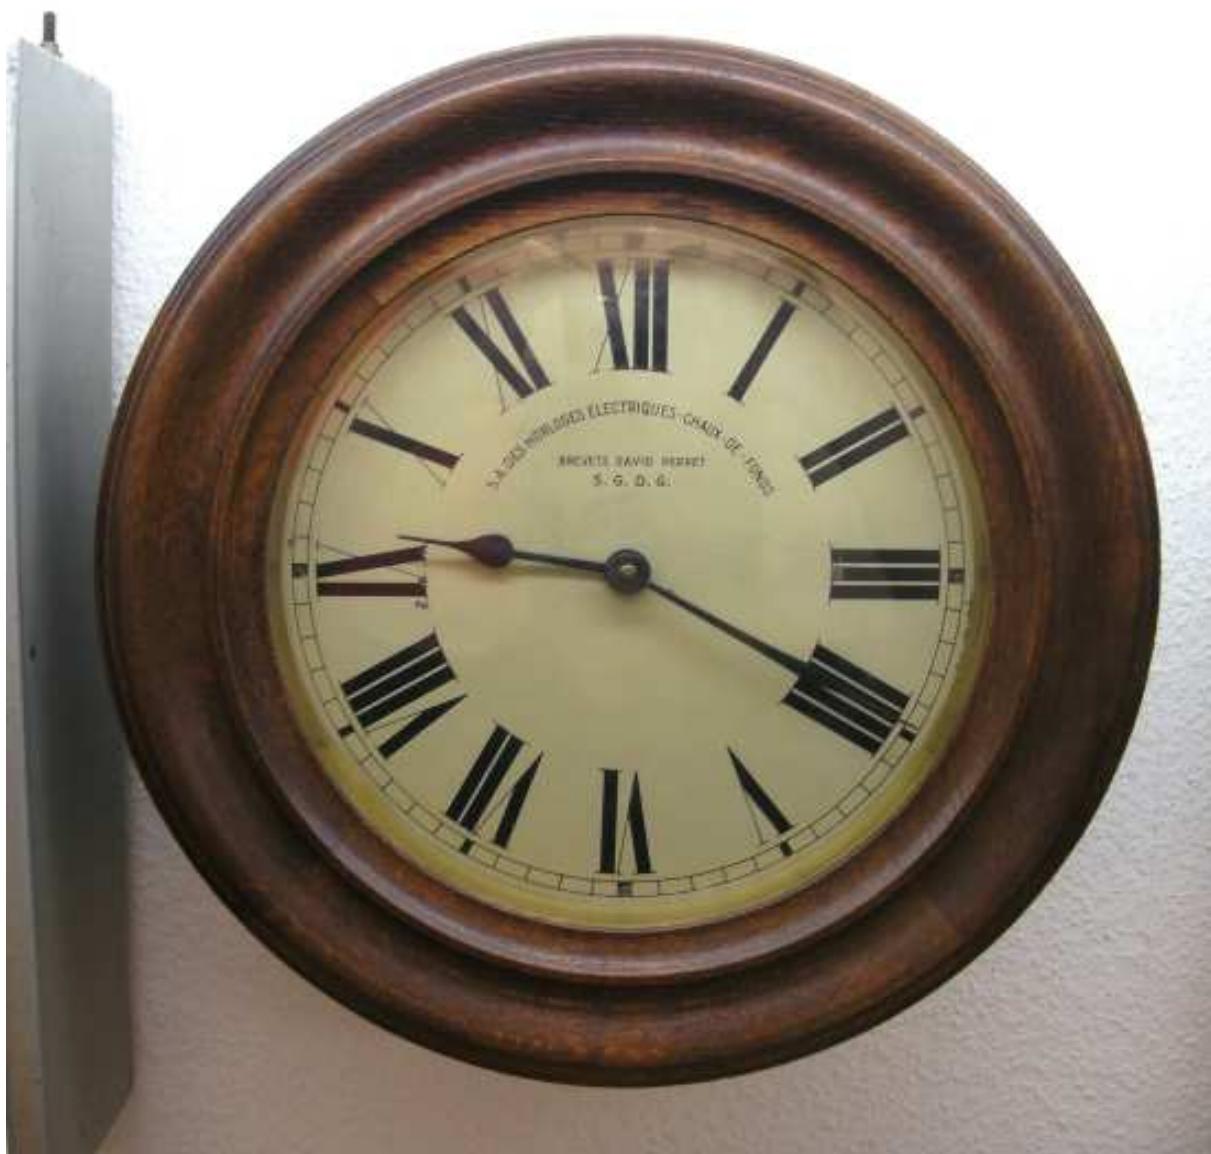
Man sieht die kleinen, an sich unerheblichen Schäden am Zifferblatt. Irgendjemand hatte den Werkausbau nicht verstanden und daher versucht, das Zifferblatt an den Nägeln zu lösen. Gut, dass er wenigstens dabei sorgfältig war, die Schäden sind nicht allzu groß.

Bis auf Reinigung und eine vorsichtige Politur war am Gehäuse also nicht viel Handlungsbedarf.

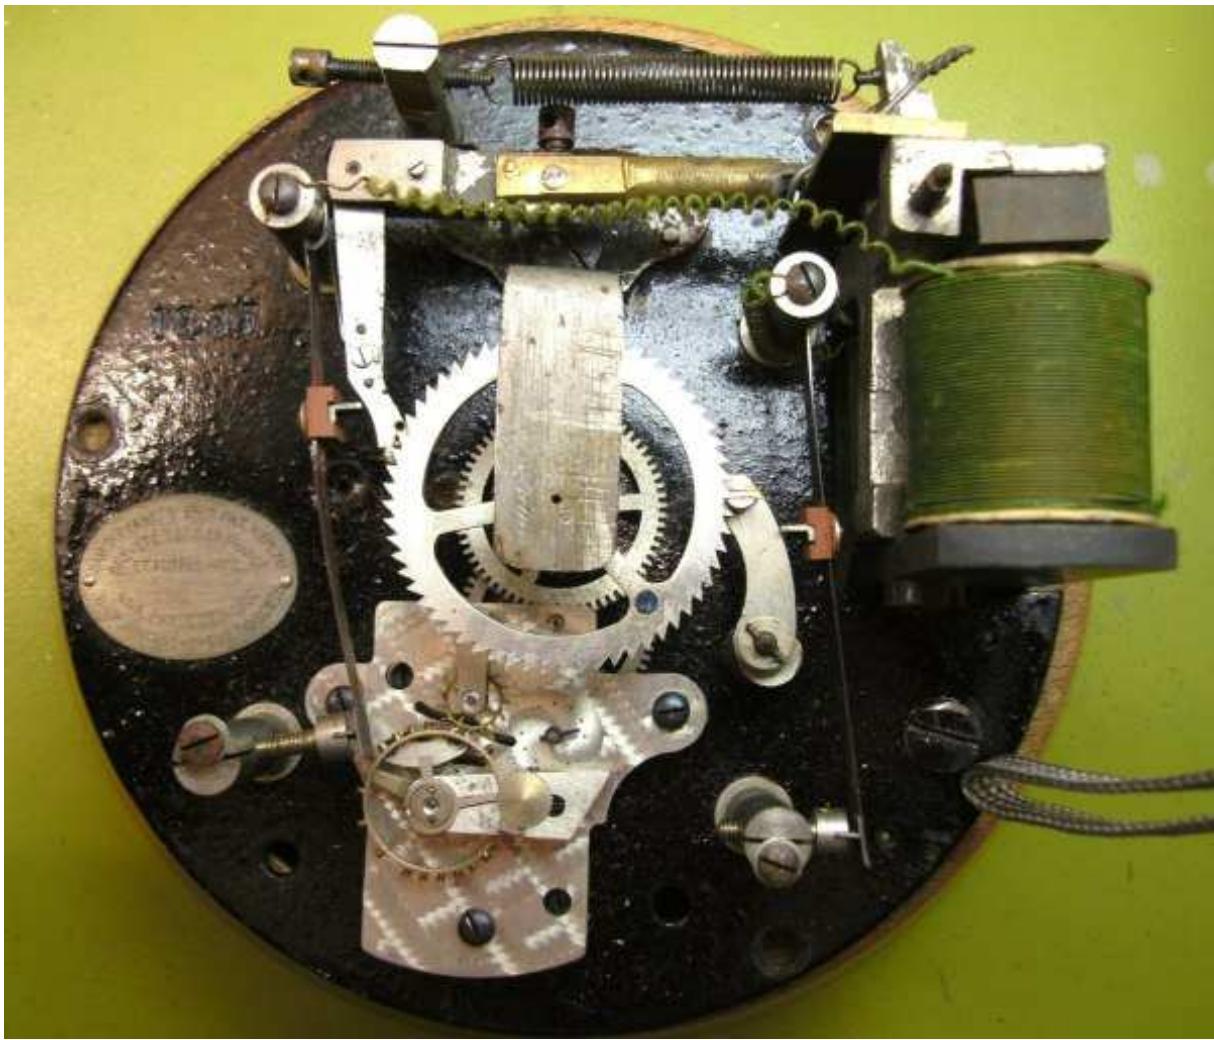
Die früher Werkversion erkennt man an den 2 Spulen, die direkt den Anker anziehen. Bei den späteren Versionen ist die Kontaktgabe anders und es gibt nur noch eine Spule.

Der Minutenradkloben ist durch ein Schmiedeteil aus Stahl ersetzt worden, sehr grob. Aber das Teil hatte dadurch wieder Funktion, und ansonsten wäre die Uhr wohl weggeworfen worden. Entweder sind diese Uhren dann entsorgt worden, oder es sind Teile aus Messing und anderen Materialien mehr oder weniger gut hergestellt worden. Unbeschädigte Originale sind nahezu unmöglich zu bekommen. Außerdem ist bei dieser Uhr der Ankerhebel oben im Uhrwerk durch „Basteleien“ mehr oder weniger wieder funktionstüchtig gemacht worden. Dazu – kaum sichtbar bei diesem Bild – ist zwischen den Spulen das Ankerlager sehr brüchig,

wenn auch noch funktionstüchtig. Dazu später mehr. Zusätzlich muss noch eine Kontaktfeder ersetzt werden, denn sie hat schon einen Riss und ist mit Lötzinn geflickt worden.

Um die Uhr wieder in einen funktionstüchtigen und möglichst originalen Zustand zu bekommen, habe ich mich entschlossen, die Teile nachzubauen, aber nicht aus Zinkguss, welches ja nicht beständig ist, sondern aus Aluminium. Dieses Material sieht von außen ähnlich aus, besonders wenn die Oberflächen glasperlengestrahlt sind. Außerdem ist Aluminium leicht zu bearbeiten.

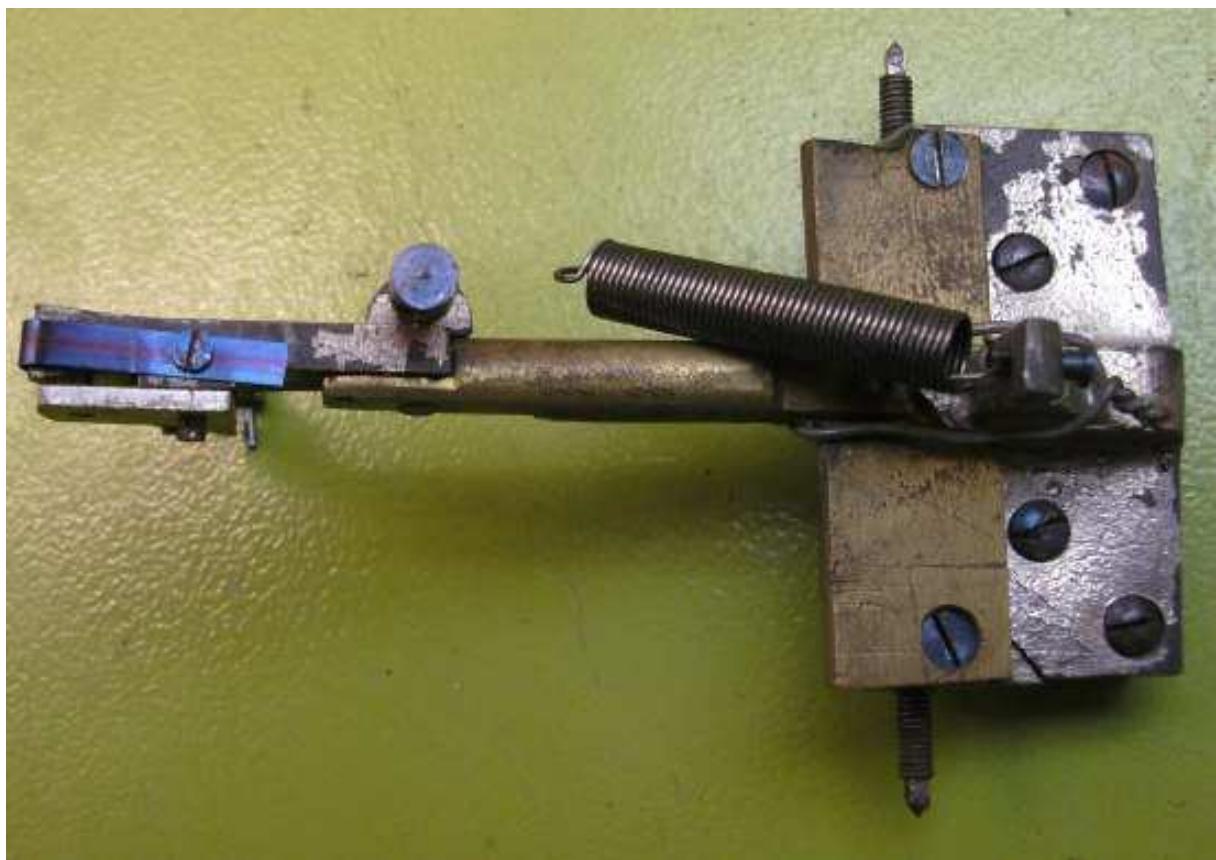
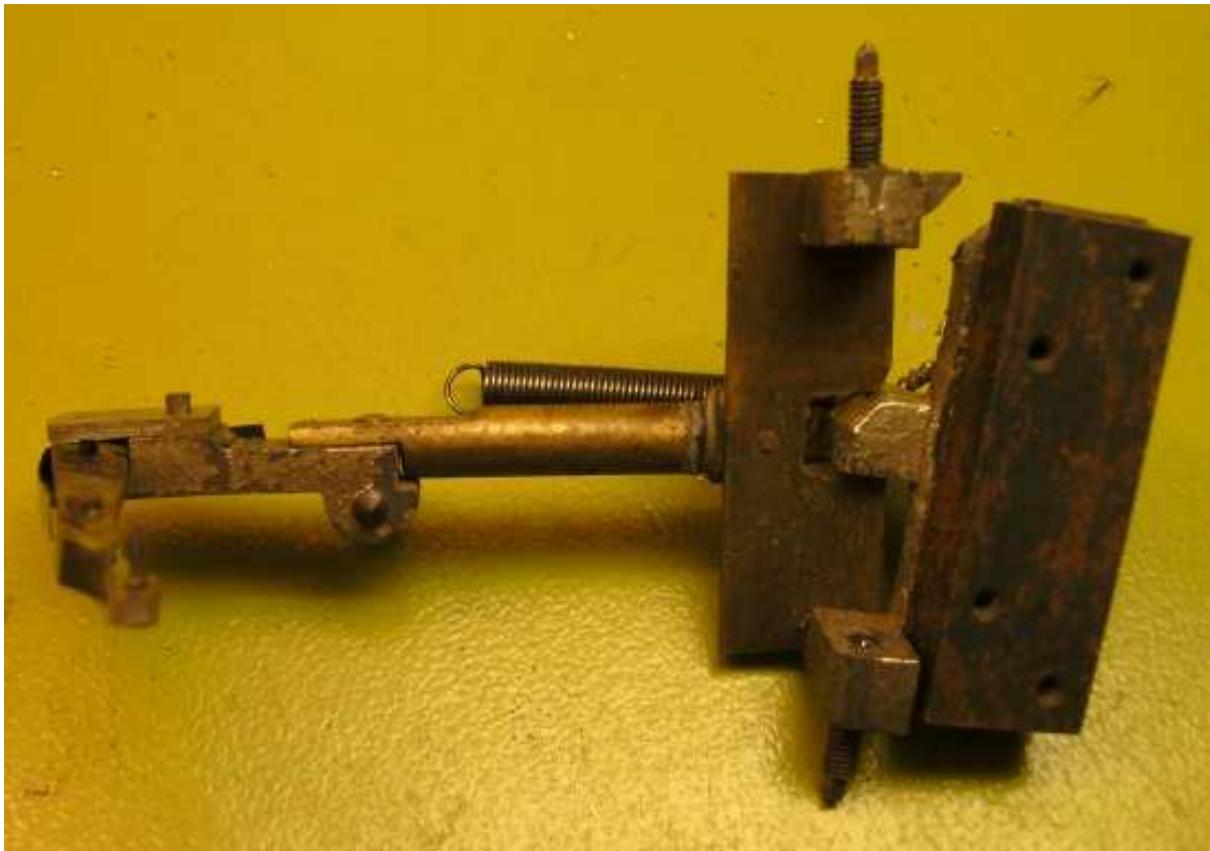
Als erstes habe ich mir das schwierigste Teil vorgenommen: Der Anker war sehr oft geflickt worden, und da das Material immer weiter zerfallen ist, ist vom ursprünglichen Ankerkörper kaum noch etwas übrig geblieben:

Die Bilder zeigen den ursprünglichen Zustand:

Es war äußerst schwierig, hier noch Maße abzunehmen. Das konnte zum großen Teil nur anhand der übrigen Teile des Uhrwerkes passieren.

Gefertigt wurde das Teil auf einer Dreh- und Fräsbank aus einem Alu-Rundmaterial, welches sehr gut spanend zu bearbeiten ist. Das Rundmaterial hatte 60mm Durchmesser, davon sind am Ende vielleicht 5% des Materials übrig geblieben. Kleiner durfte das Rundmaterial aber nicht sein.

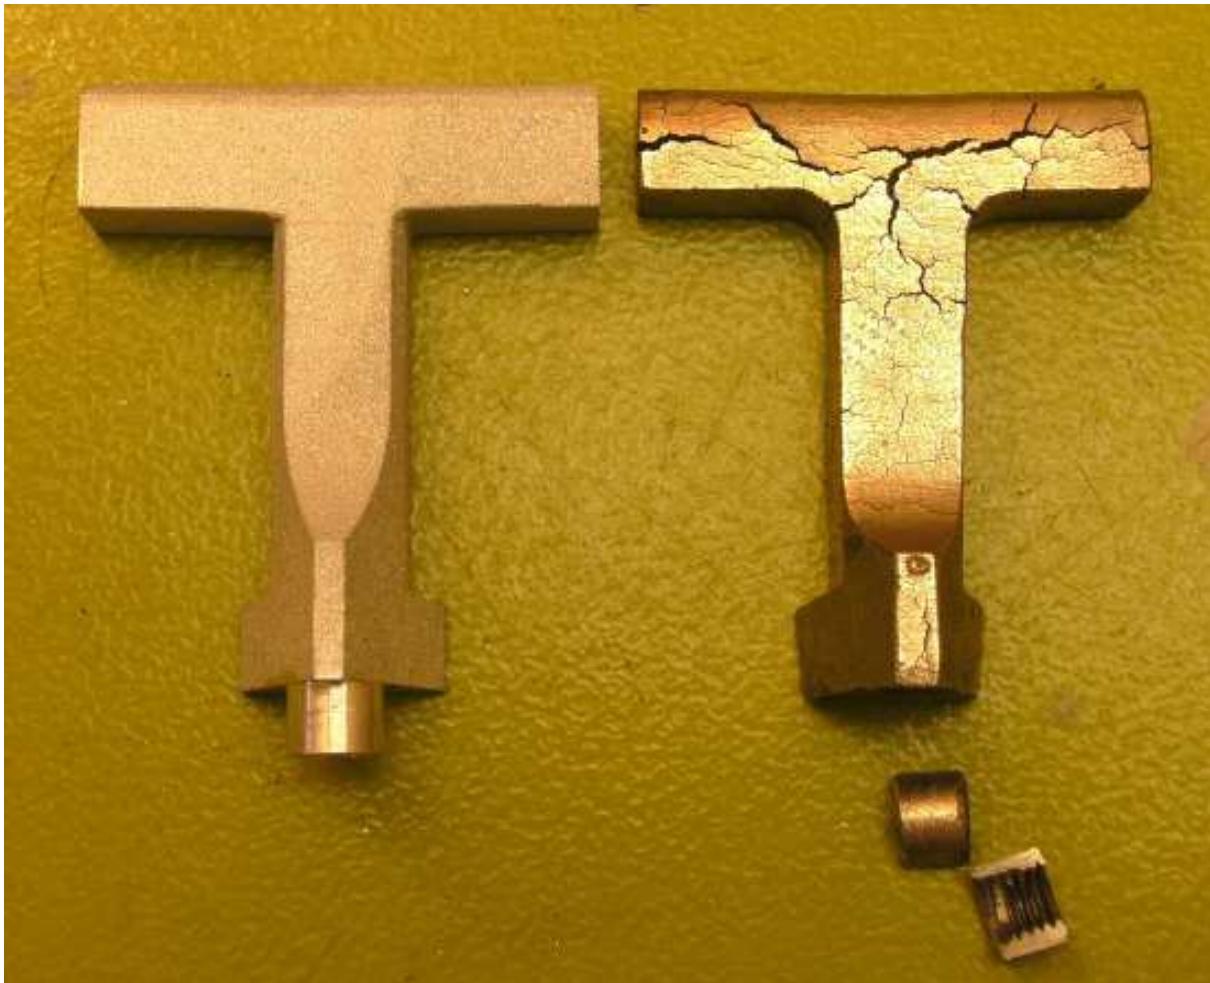
Der Vergleich des Altteiles mit dem Neuteil zeigt gut den Zerfall des alten Materials. Hier ist bei der Demontage der Ansatz mit dem Befestigungsgewinde gebrochen. Es war gequollen und konnte nur mit einer Säge aus der ursprünglichen Bohrung entfernt werden. Daher die 2 Hälften.

Ähnlich wurde das Ankerlager gefertigt, diesmal aber nur aus 40mm Rundmaterial. Auch hier wurde zunächst grob gedreht, dann gefräst.

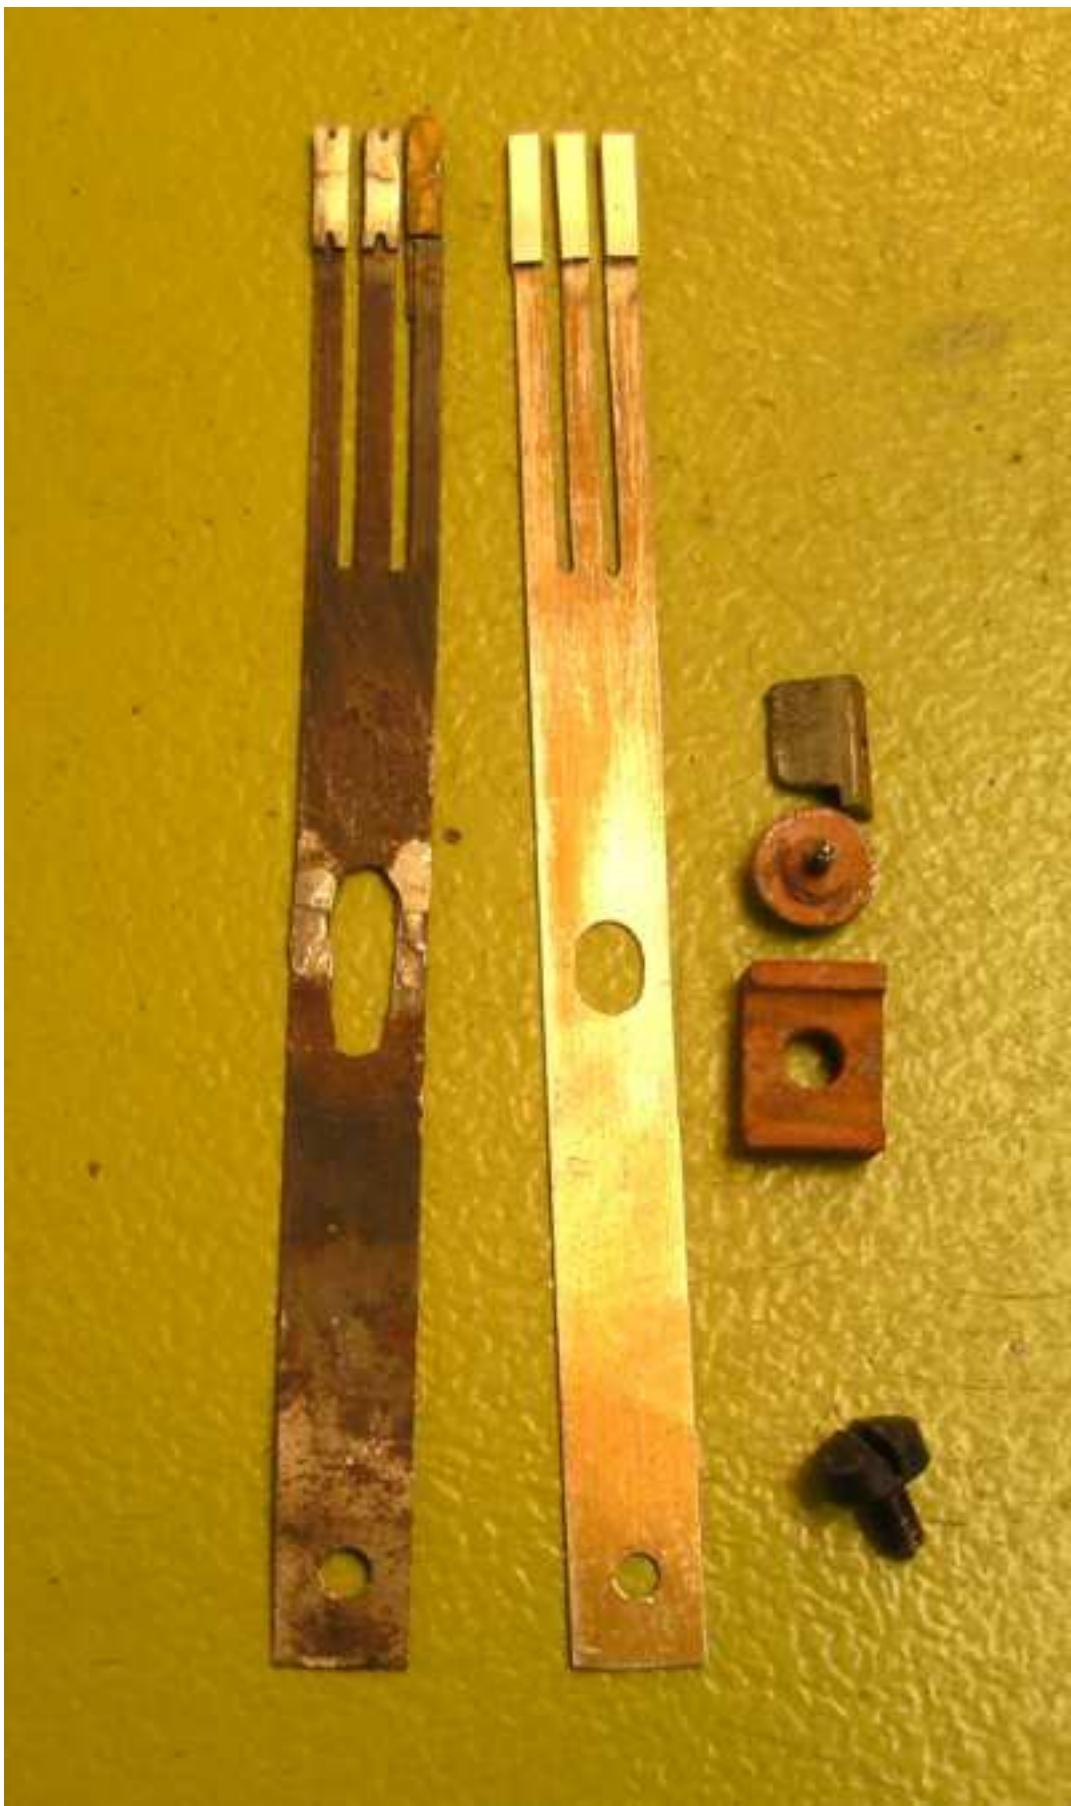
Wie man sieht, war hatte das Altteil vernietete Silberplättchen. Ich habe bewusst darauf verzichtet, denn an dieser Stelle wurde durch je 2 Bohrungen im Stahl das Kontaktärmchen

weiter geschwächt. So ist die Feder dauerhafter. Mit dieser Feder funktionierte die Uhr nach neuer Einstellung sofort tadellos.

Nach diesem Bearbeitungsschritt lötete ich mit Zinn ein gemeinsames Silberplättchen auf die Kontaktenden. Das Silberplättchen wurde vorher poliert, denn das ging da noch einfacher. Anschließend wurde das Plättchen in 3 Teile getrennt, für jedes Ende eines. Das fertige Teil – im Vergleich mit dem Altteil – sah dann so aus:
