Beschreibung der elektrischen Pendule:

Großuhr mit Messinggehäuse mit einem Pendulenwerk mit Schlag auf Glocke und geschliffenen Gläsern. Sehr frühes elektrisches Uhrwerk mit Motoraufzug. Der Motor wird vom Schlagwerk ein- und abgeschaltet und zieht nebenher noch das Laufwerk mit auf.

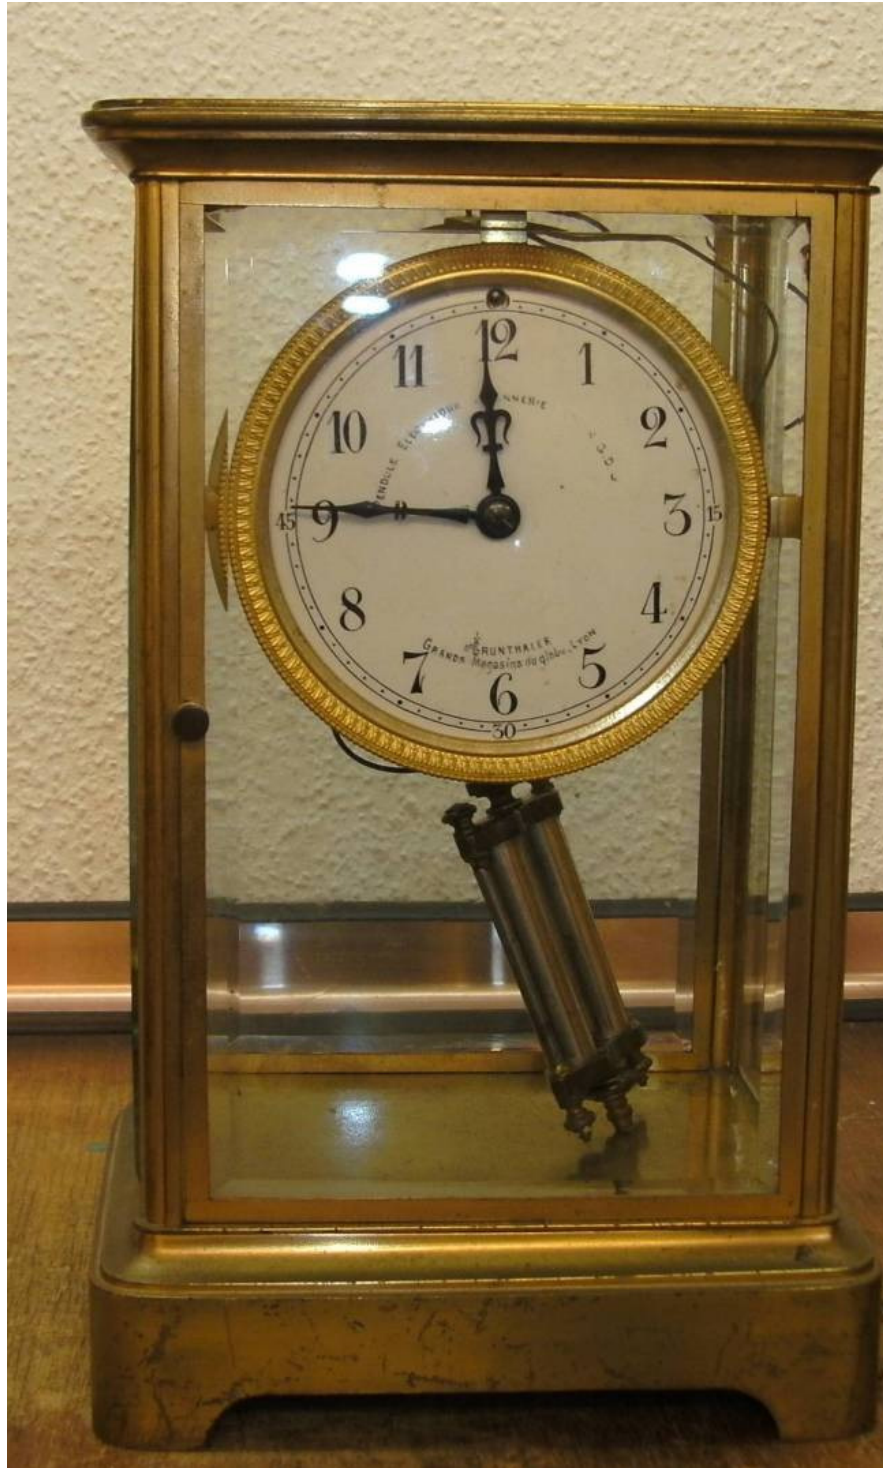
So sieht sie aus, an sich sehr heruntergekommen:

Aber das Zifferblatt ist heile, kein Sprung drinnen. Das war und ist bei mir immer ein wichtiges Kriterium zum Uhrenerwerb.

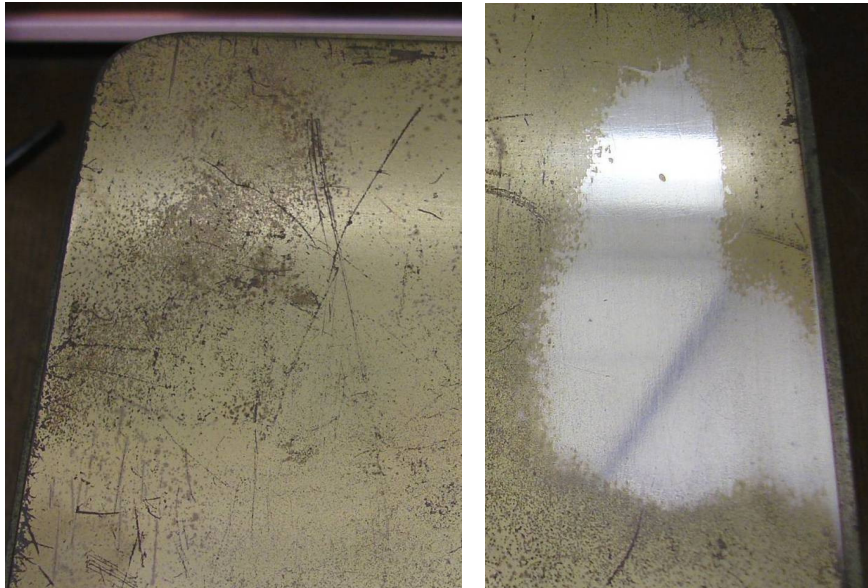
Der Deckel oben auf dem Gehäuse sieht recht übel aus:

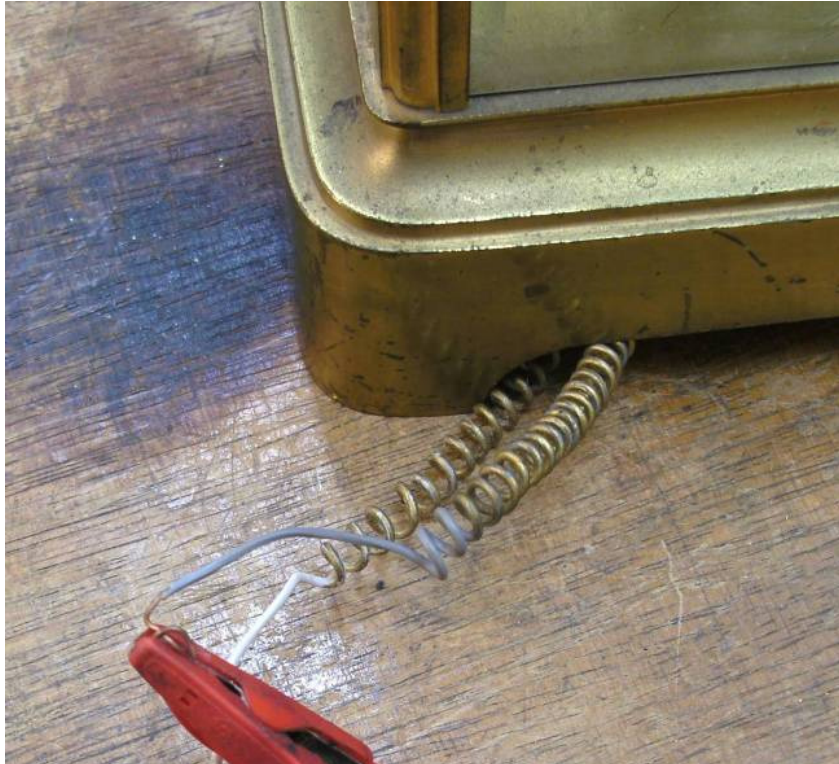
Das Werk von hinten fällt auch nicht so sehr aus dem Rahmen, auf dem ersten Blick. Halt eine französische Pendule mit Glocke hinten und Schmuckpendel:

Wenn da nur nicht diese komischen Drähte von hinten zu sehen wären. Und unten am Gehäuse...

...schaut das ja wohl auch nicht so ganz normal aus.

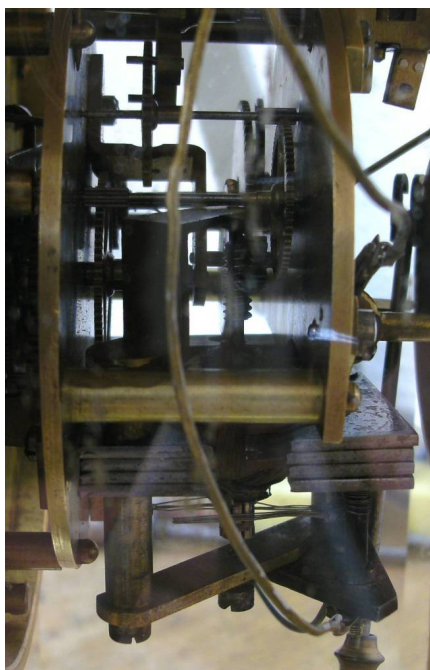
Das Werk von der Seite:

Hier sieht man die fehlenden Federhäuser. Dafür ein recht großer Motor. Der noch mal speziell vergrößert:

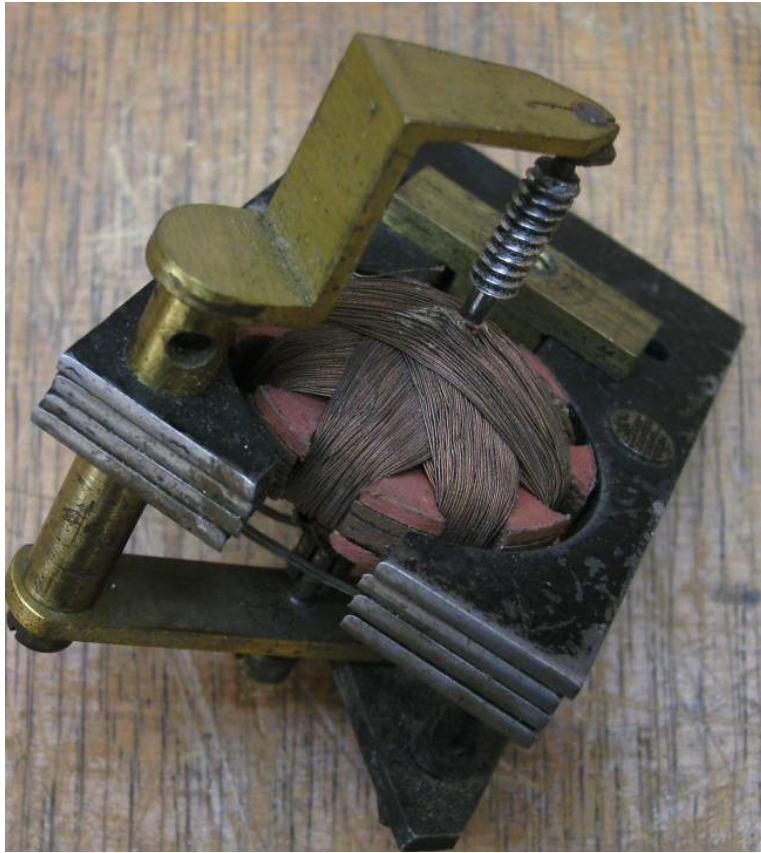
Leider war er kaputt: Man sieht in der Nähe der Welle den unterbrochenen Draht, und der Motor braucht daher schon eine recht hohe Spannung, um sich zu drehen.

Der Motor ist mit der Hand hergestellt, gewickelt nicht mit Lackdraht, sondern mit seidenumspunnenen Kupferdraht mit einem Durchmesser von ca. 0,12mm. Der Kollektor ist mit der Hand ausgesägt, die Lamellen sind recht unterschiedlich groß. Isolationsmaterial ist Elfenbein, vermutlich, denn die "Jahresringe" sind darin noch zu erkennen.

Motor musste gelötet werden.

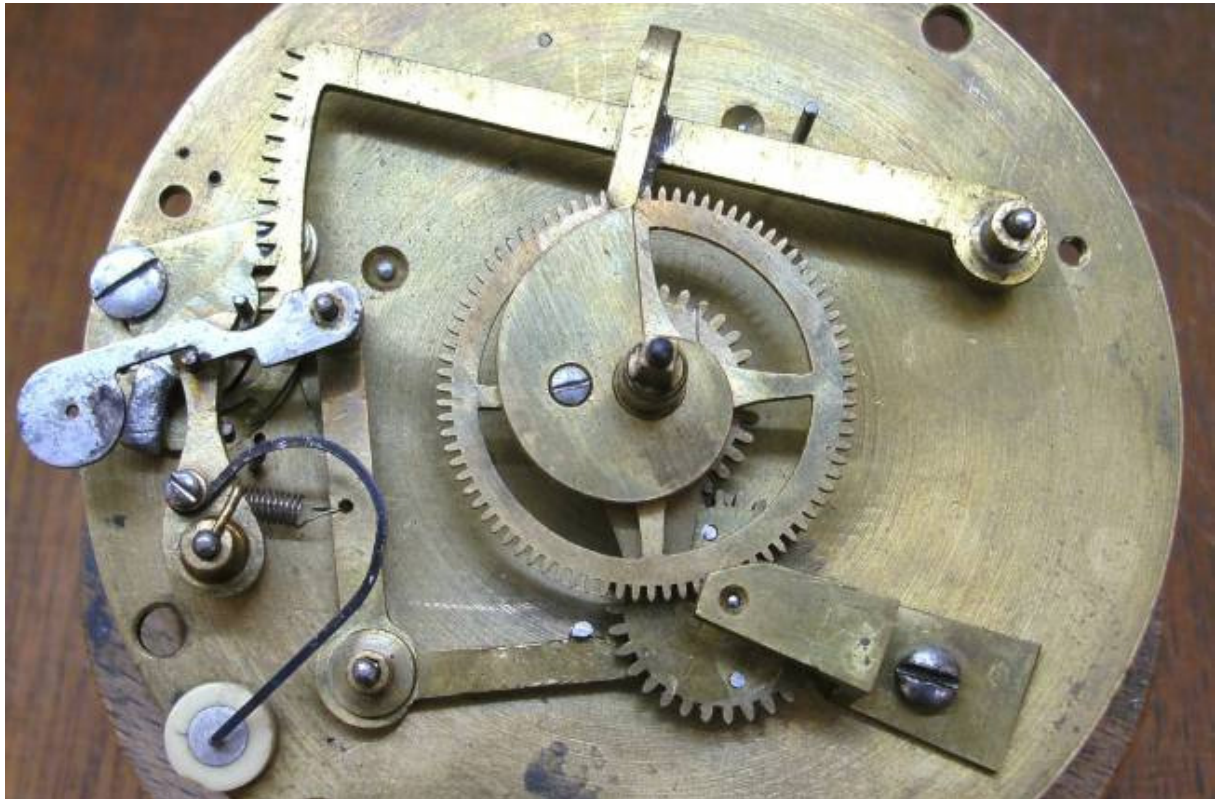
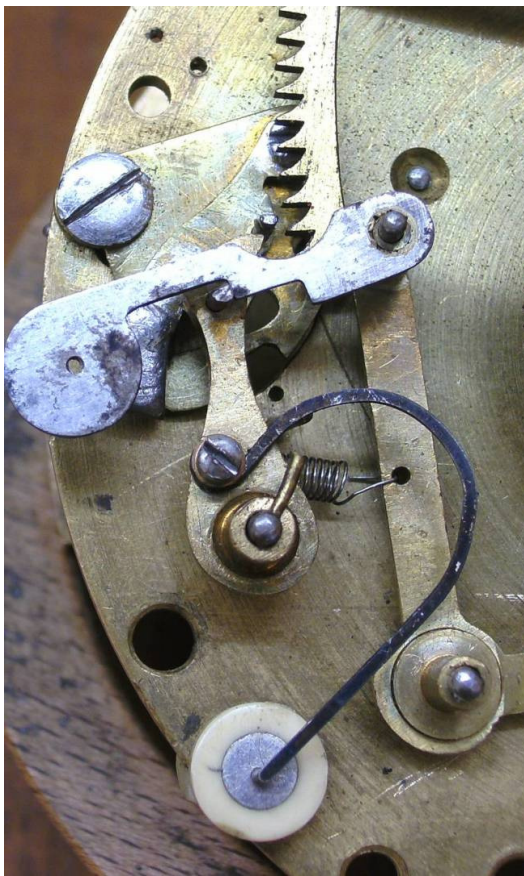
Die Kadratur ist wiederum was ganz spezielles: Da die Uhr kein Schöpferrad im Schlagwerk hat, kann der Rechen auch nicht davon hochgehoben werden. Außerdem muss der Motor zu Anfang des Schlagens eingeschaltet werden, und ganz zum Schluss wird er wieder abgestellt. Er zieht dann eine winzige Drahtfeder mit auf, die dann das Gehwerk antreibt. Das wiederum ist ab dem Minutenrad konventionell, mit Brocothemmung.

Sieht an sich normal aus, aber im Detail sieht man so eine Art Storchenschnabel, da das Werk keine Warnung besitzen kann. Außerdem sieht man am unteren Ende den Kontakt, der vom Sperrhebel betätigt wird. Rastet der Sperrhebel unterhalb des Rechens ein, so wird der Kontakt unterbrochen und das Schlagwerk steht. Übrigens wird alles durch einen Hebel an der Hammerwelle (!!!) betätigt.

Leider hat der letzte "Uhrmacher" das System nicht durchschaut und alles verbogen. Da muss man sich erst man in die Konstruktion eindenken und überlegen, wie der Konstrukteur sich die ganze Sache ursprünglich gedacht hat. So hat ein Mensch an einen Hebel zur Beschwerung einen Klumpen Lötzinn angelötet. Hässlich. Ich habe diesen Hebel mittlerweile ersetzt. Und weil der das Gewicht durchaus gebrauchen konnte, habe ich einen neuen Hebel ausgesägt, das Material auf das (in meiner Blechkiste natürlich nicht vorhandene) Maß von 1,2mm heruntergedreht und die Konstruktion etwas abgeändert, um alles sicherer zu machen.

Ein Hebel in der Kadratur musste angefertigt werden.

Kadratur ist eingestellt und Teile wieder in die richtige Funktion gebracht.

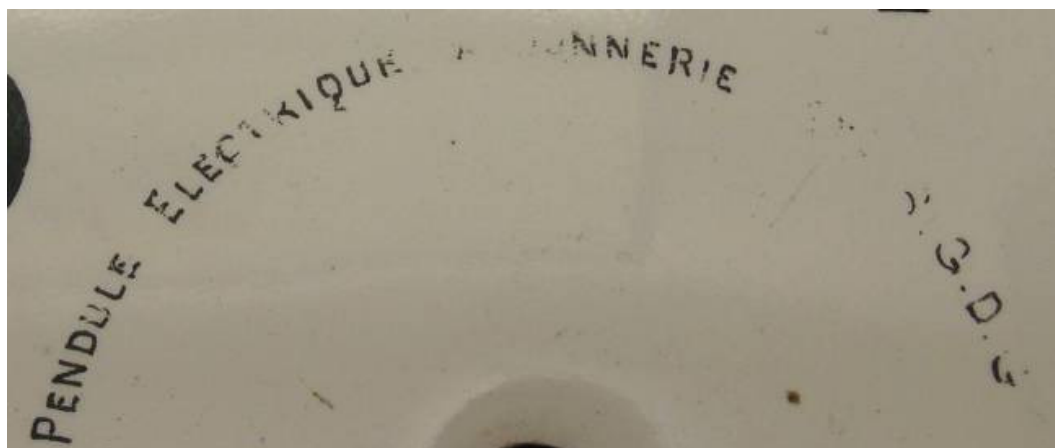
Das Zifferblatt ist in jedem Fall eine Serienfertigung, denn die Zahlen sind, wie bei den anderen Pendulen, aufgedruckt und dann eingebrannt. Dann wurde das Blatt aber vom Verfertiger der Uhr aus der Serie genommen. Abänderung: Keine Löcher für den Federaufzug. Außerdem wurde im Nachhinein die Beschriftung aufgebracht, dass dies eine elektrische Pendule mit Schlagwerk ist. Die Farbe dazu wurde nicht eingebrannt (was sich bei dieser kleinen Serie wahrscheinlich nicht lohnte), sondern befindet sich auf der Emailschiicht. Leider war diese Beschriftung nicht reibfest, daher sieht sie jetzt so aus:

Zifferblattbeschriftung.

Was kann man da machen? Es würde reichen, wenn man das wieder mit wasserfester Tinte beschriften könnte. Aber das soll natürlich auch sauber aussehen. Momentan ist das Blatt bei einem Handel für Künstlerbedarf, um herauszufinden, was man da machen kann. In der unteren Hälfte ist auch noch eine Beschriftung mit Tinte, die aber gut zu lesen ist. Dort steht: „Grunthaler Grands Magasins du globe, Lyon“. Vielleicht kann man so feststellen, wie alt die Uhr ist. Das ist wahrscheinlich eine Verkäufersignatur, denn auf der anderen Uhr, die noch irgendwo steht, existiert diese Beschriftung nicht. Interessant wäre natürlich, wenn man herausfinden könnte, wann und genau wo dieses Geschäft existierte. Das Netz gibt bei mir nichts Näheres her.

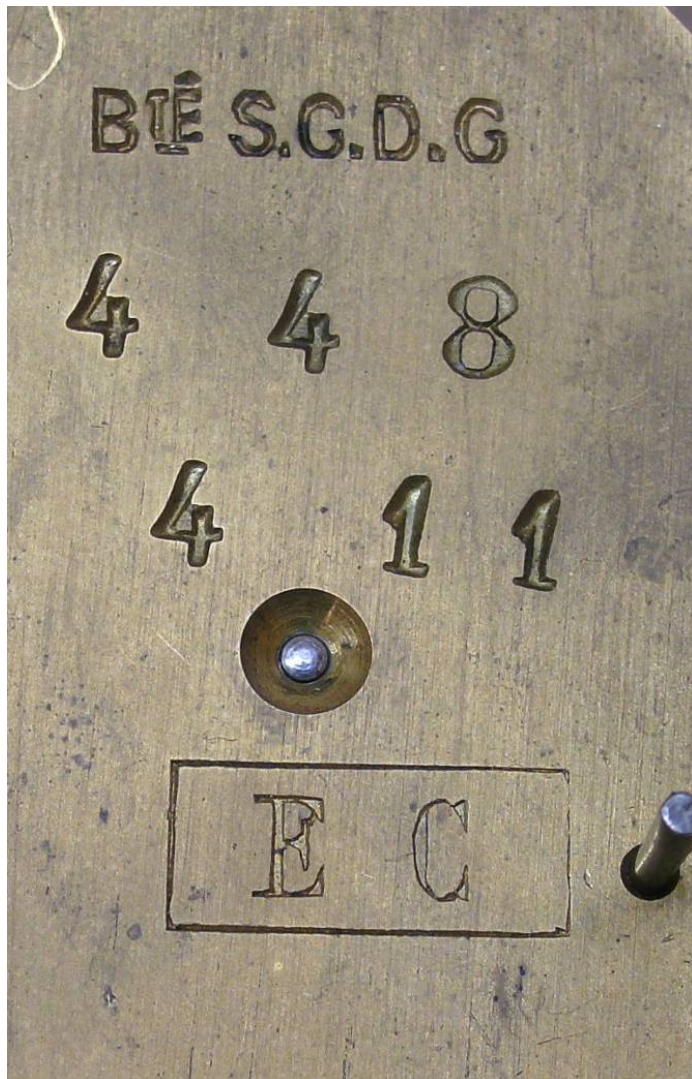
Bisher ist der Hersteller unbekannt und konnte noch nicht ermittelt werden: EC in einer Kiste. Seriennummer 448, wobei ich vermute, dass die vordere 4 nur die Seriennummer vergrößern sollte. Es gibt eine ähnliche Uhr im Internet (Sothebys) mit auch einer 4 vorne. Ich kann mir nicht denken, dass sehr viele Uhren dieser Art verkauft wurden.
