## Beschreibung Reparatur Wanduhr Uhrmacherschule Cluses, Frankreich

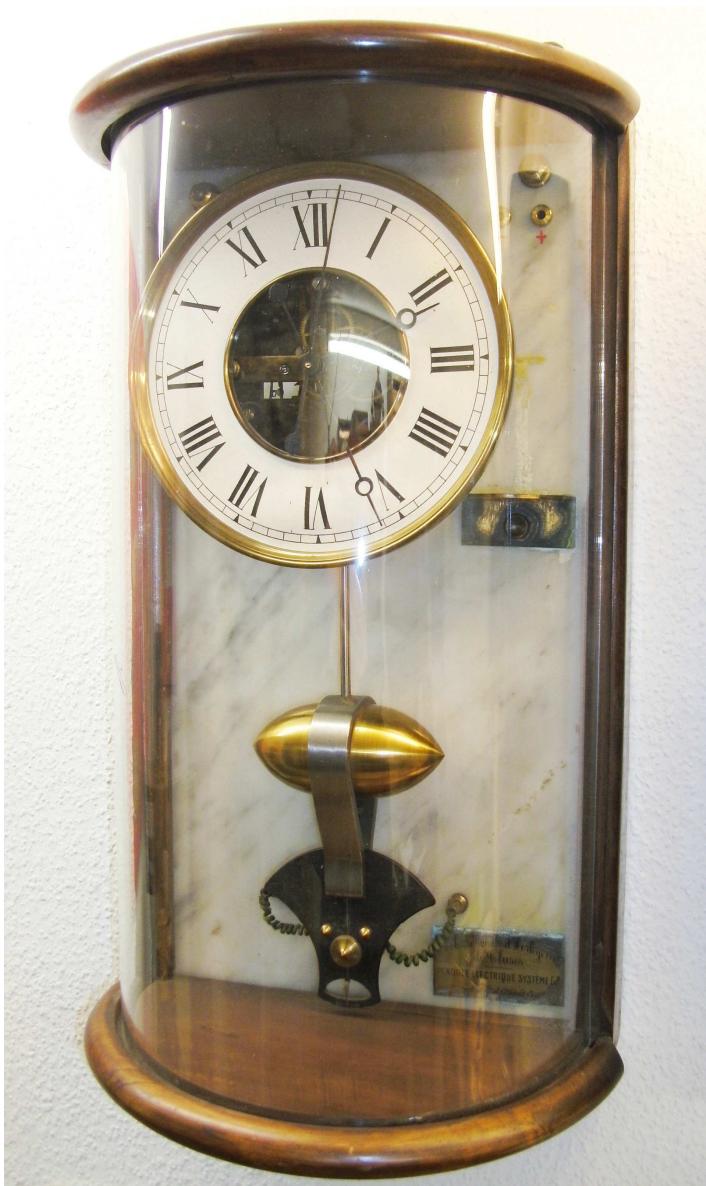
Bei der hier vorgestellten Uhr handelt es sich um eine der 2. Serie, mit gebogenem Glas, auf einer Marmorplatte aufgebaut. Die 3. Serie hat ein eckiges Gehäuse, läuft auch mit elektrisch angetriebenem Pendel, ist aber eine komplette Neukonstruktion und moderner. Meine Uhr aus der 2. Serie wurde in Mannheim auf dem Elektrouhrenmarkt angeboten. Da ich diese Uhr wunderschön fand, musste ich sie trotz des für mich hohen Preises – der aber nicht überzogen war – kaufen. Das erste Bild zeigt den „Fundzustand“.

Auf dem ersten und auch auf dem 2. Blick eine sehr gut erhaltene Uhr. Vor allen Dingen ist das gebogene Glas noch in Ordnung. Laut Verkäufer hat diese Uhr mehr als 20 Jahre gehangen, ohne zu laufen, was ich auch glaube. Denn in der Uhr hat sich noch eine ausgelaufene (!) Batterie befunden, die im Oktober 1986 eingesetzt worden war.

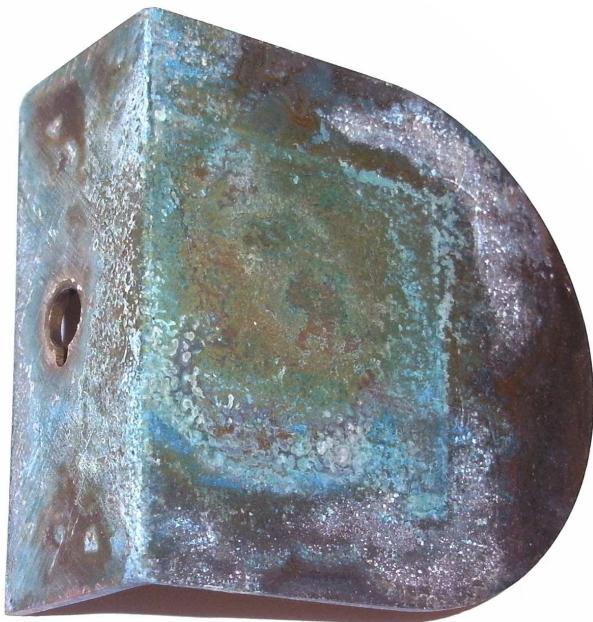
Dementsprechend übel sah auch der Batteriehalter aus.

Da von der Oberfläche der Batteriehalterung nicht mehr viel zu sehen war, hatte ich keinerlei Bedenken, sie nach einer groben Reinigung in den Sandsturm zu schicken. Danach habe ich wieder den „Wildschliff“ aufgebracht, der noch zu erahnen war und der sich ähnlich auch auf der Werk- und Pendelhalterung befand. Nach der Behandlung sah die Halterung wieder ansprechend aus.

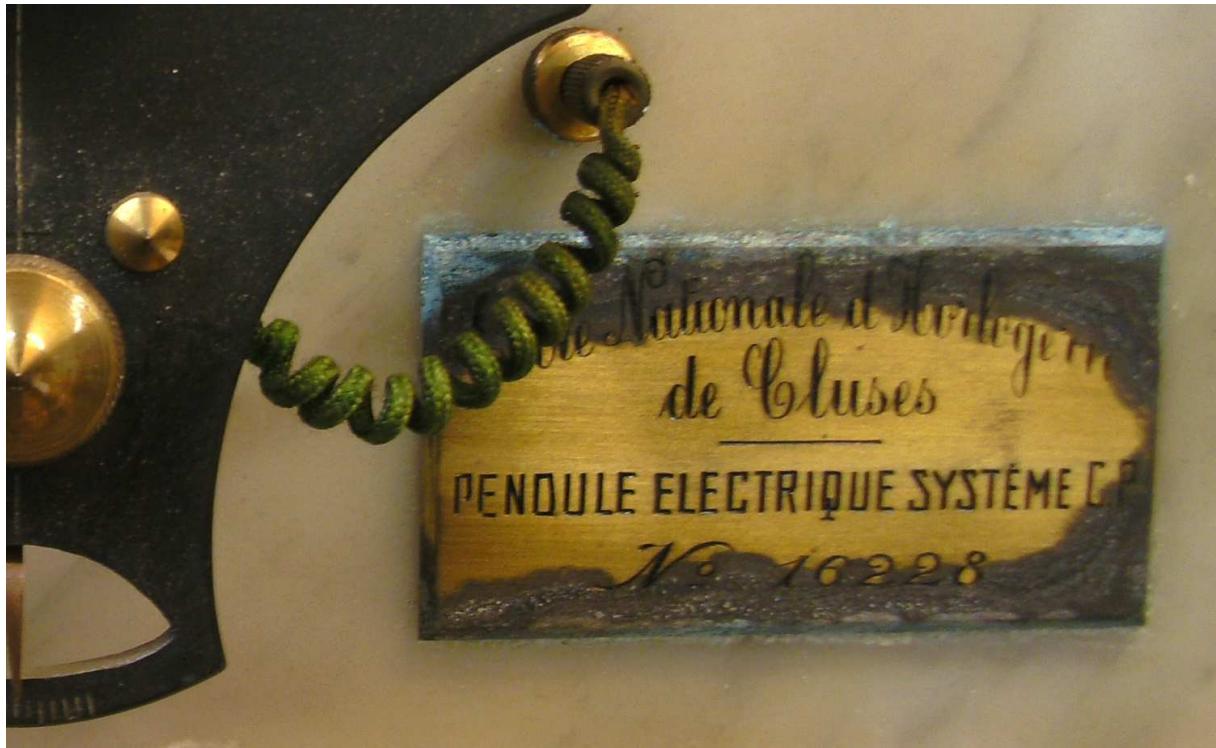
Viel schlimmer aber war, dass die Batterieflüssigkeit an der Marmorplatte heruntergelaufen war und bis zum Messingschild rechts unten gekommen ist. Dort allerdings war Ende. Danach war die Flüssigkeit eingetrocknet, ist nicht weitergekommen und hat daher das Gehäuse nicht angegriffen.

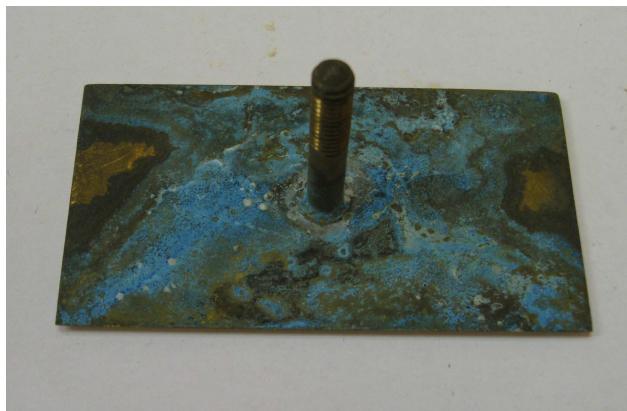
Beim Schild hatte ich zunächst mehr Bedenken. Zunächst: Wie geht es von der Marmorplatte ab? Ist es geklebt? Und wie? Das würde man ja auch heute so machen, aber bei dieser alten Uhr hat man sich nicht gescheut, ein großes Loch in die Marmorplatte zu bohren, um mit einem aufgelötzten Gewindestück (ca. M 6!), Mutter und großer Unterlegscheibe das kleine Schild zu befestigen.

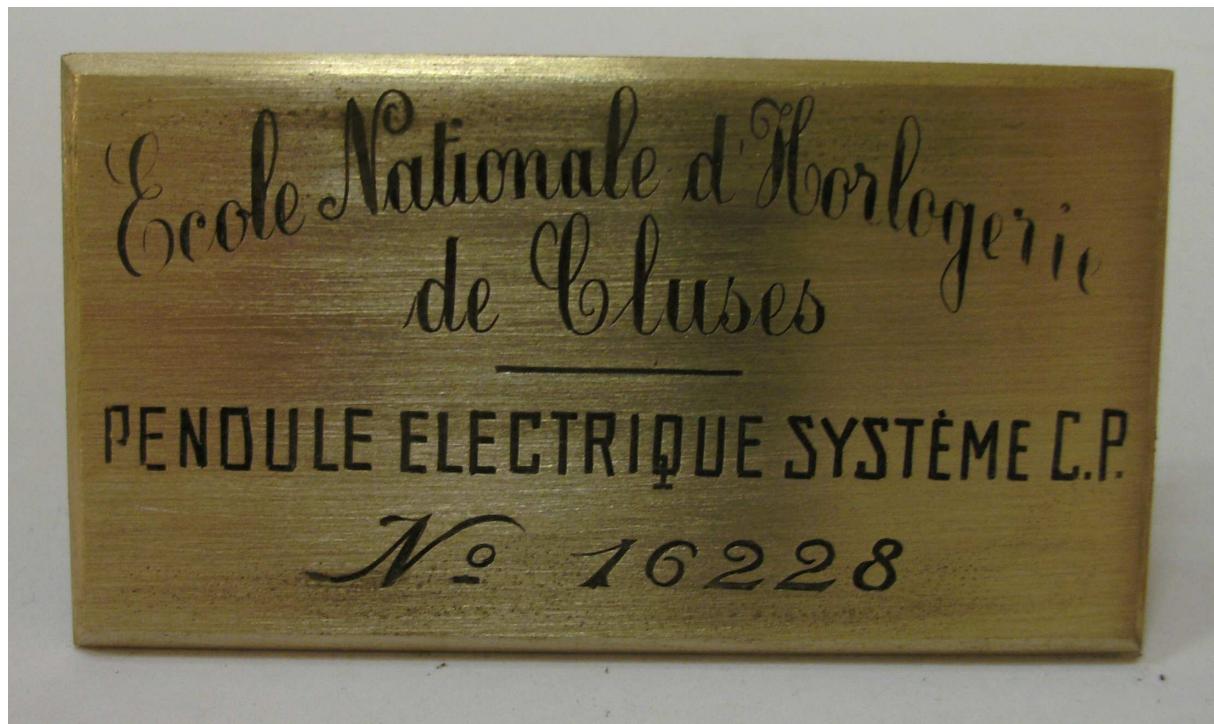
Auch hier sieht man wie bei der Batteriehalterung die Fraßspuren. Diese ließen sich einfach entfernen. Ich war allerdings gespannt, ob man die Beschriftung auf der Vorderseite noch retten konnte. Ich konnte von Glück zu reden, dass keine Batteriesäure ausgelaufen war. Das Schild ließ sich auf feinem Schmirgelpapier wieder abziehen, und da die Schrift graviert und mit Farbe gefüllt war, blieben nur kleine Beschädigungen auf der Messingoberfläche zurück, die tolerierbar sind.

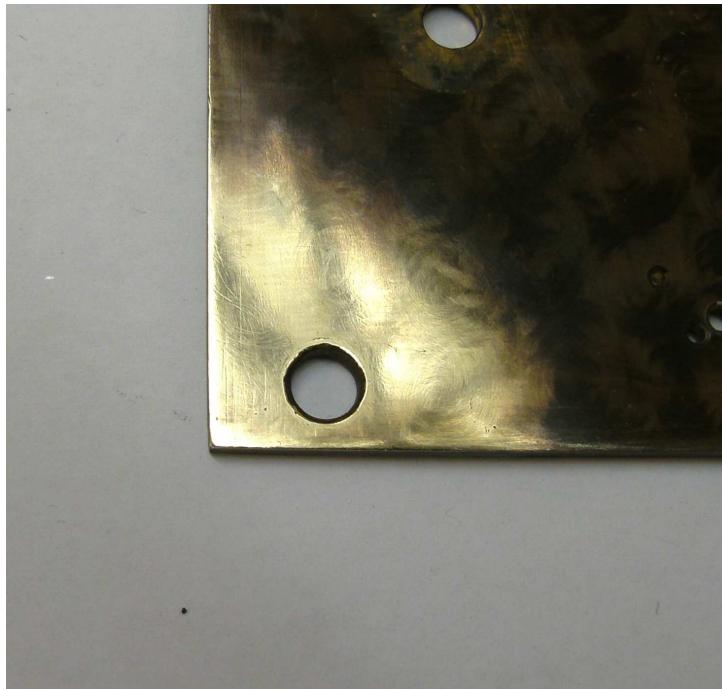
Der Rest war mehr oder weniger Routine – wenn die ausgelaufene Batterie nicht gewesen wäre. Das Gehäuse ließ sich mit Poliermittel für Schellack wieder tadellos aufarbeiten und glänzt wieder wunderschön. Beim Uhrwerk gab es allerdings eine Schwierigkeit: Bei einer Reinigung hat irgendjemand das Werk mit Klarlack angestrichen. Und dieser hat wohl mit der Lauge aus der Batterie reagiert und die Platinen dunkelbraun anlaufen lassen. Der Lack selbst ließ sich mit Aceton entfernen, der Belag nicht. Weil die Werkplatten vorne eine Perlierung haben, wollte ich nicht einfach alles mit der Maschine oder Poliermittel polieren. Mit Reinigungslösung wie Elma rot ließ sich der Belag aber nicht entfernen. Also habe ich mir Nevr Dull Polierwatte besorgt, die ich vom Oldtimer-Handwerk her kenne: Es handelt sich um getränktes Baumwollwatte, die jegliche Oberflächen tadellos polieren sollte. Der Versuch zeigte, dass ich das richtige Mittel gewählt habe: Die Perlierung blieb erhalten, während sich der Belag mit sehr viel Mühe entfernen ließ. So wurden die Messingteile wieder ansehnlich. Den ersten Versuch an einer unauffälligen Ecke zeigt das Bild.

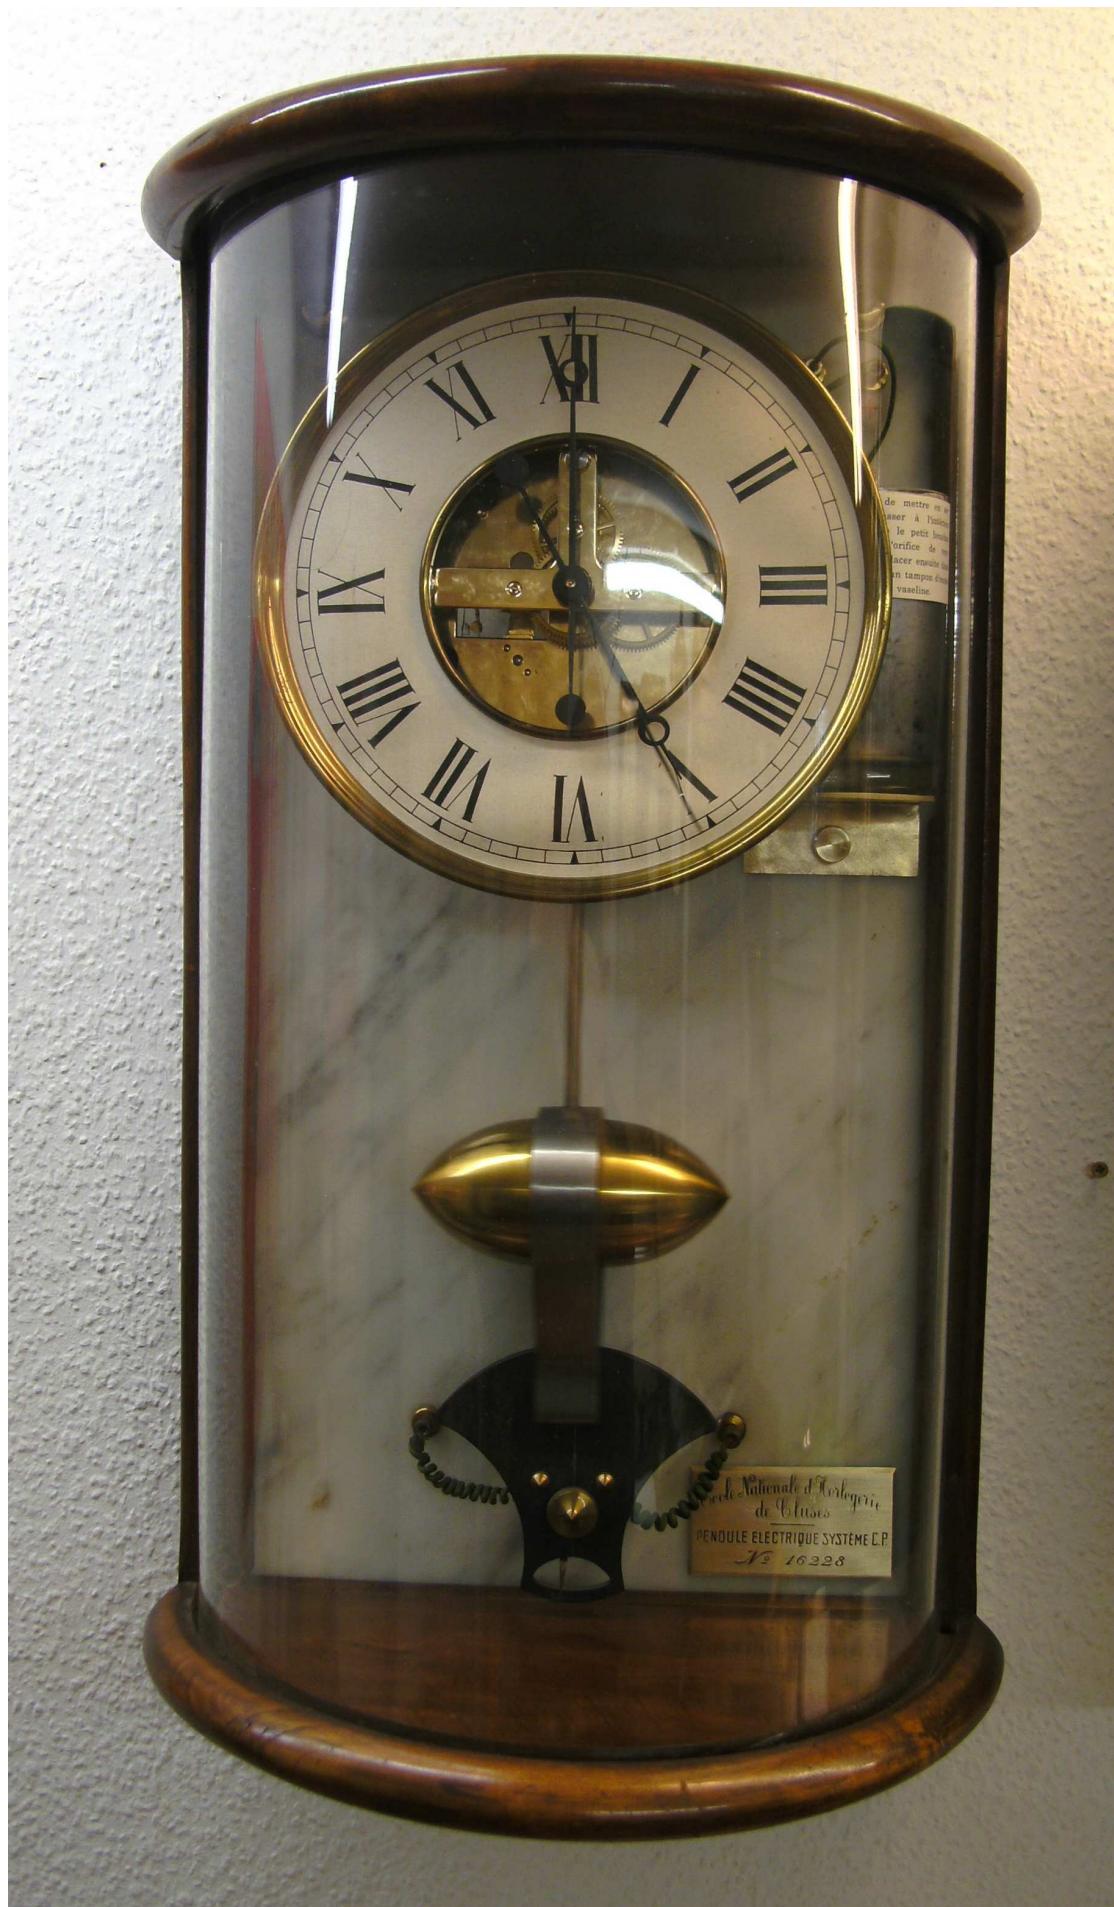
Also wurde nur das Uhrwerk wieder aufgehübscht, ebenso wie das Schild und die Batteriehalterung. Alles wurde peinlichst gereinigt, entfettet und danach nur noch mit Handschuhen angefasst. Momentan ist natürlich das frische Messing heller als die älteren Teile. Nach einer Weile werden sie nachdunkeln, und dann muss alles noch einmal auseinander und mit Wachs konserviert werden. Aber schon jetzt ist die Uhr ein Schmuckstück, und nach der Reinigung ist die Pendelamplitude erheblich gewachsen.
