Restaurationsbericht einer Holden-Pendeluhr

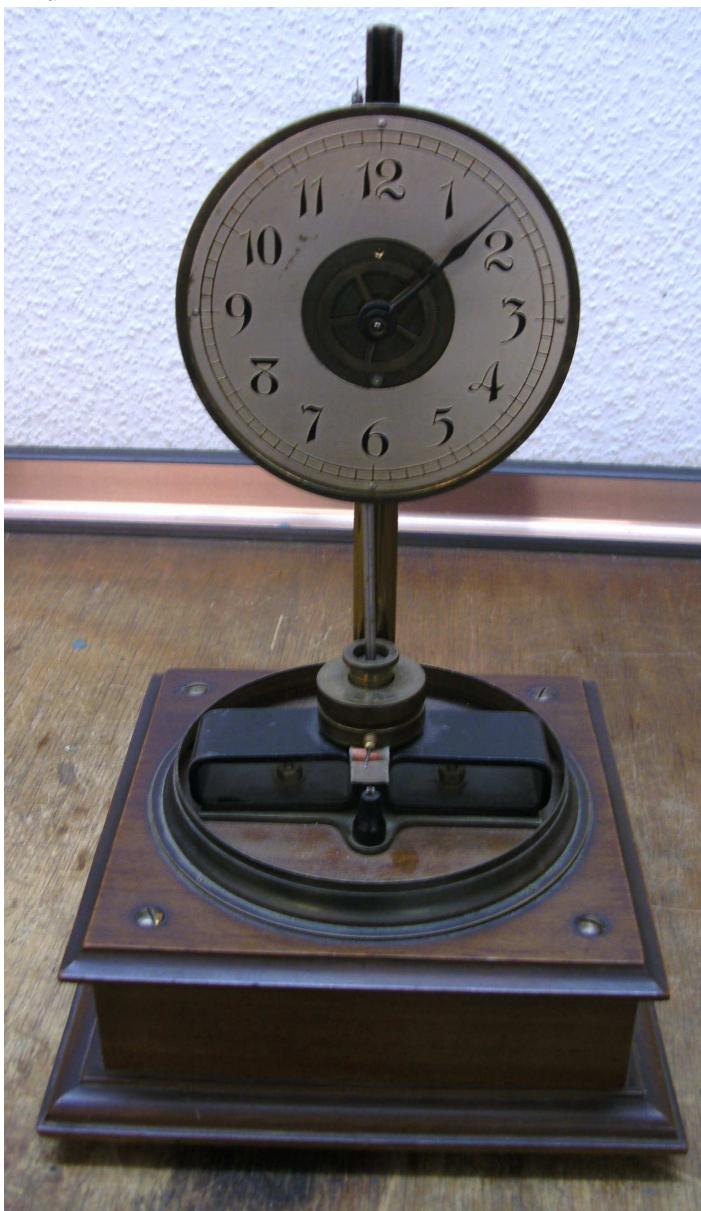
Bild 1

Die Uhr ist hier in einem recht traurigen Zustand angekommen. So fehlte einiges: Die Glasglocke war verloren gegangen, die Pendelfeder fehlte - einschließlich der oberen Aufhängung. Der Stundenzeiger war abgebrochen, der Kontakt am Pendel fehlte, während der

feststehende Kontaktteil noch vorhanden war. Im Laufe der Reparatur stellte sich heraus, dass auch die Spule defekt war. Sie erschien schon von Anfang an sehr zweifelhaft. Da diese Uhren aber recht selten sind, lohnte sich die Restaurierung in jedem Fall.

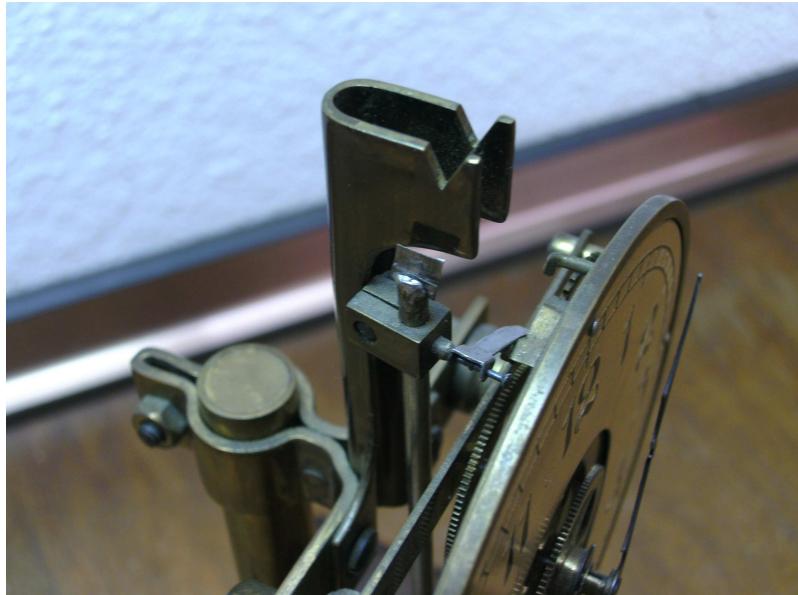
Bild 2

Auf der Plusseite stand: Das Holzgehäuse, in dem die Batterien einen Platz finden, war in sehr gutem Zustand, ohne große Auslaufspuren von Batterien. Das Holz musste nur gereinigt werden, selbst der Lack war in Ordnung. Außerdem war das Zifferblatt noch in recht gutem Zustand, der Rest des Uhrwerkes war noch vorhanden und sah akzeptabel aus.

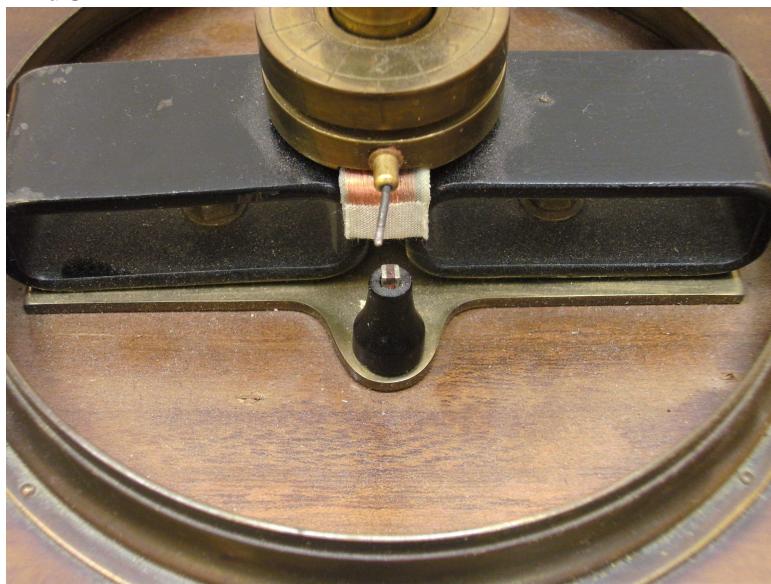
Bild 3

Die Funktion der Uhr ist recht einfach und erinnert stark an einen klassischen Physikversuch aus der Schule: Es wird eine Drahtschleife an einem Bügel aufgehängt, unten wird ein Hufeisenmagnet angebracht, durch deren Zwischenraum die Drahtschleife läuft. Wenn durch den Draht Strom fließt, so bewegt sich die Drahtschleife zur Seite weg. Genau dieses Prinzip wird hier ausgenutzt, natürlich etwas verfeinert. Dazu gibt es auf dem Fuß angebracht, 2 Hufeisen-Permanentmagnet mit relativ hoher Stärke. Die Spule geht genau durch den

Luftspalt der Magnete. Immer, wenn die Luftpule durch die Engstelle der Hufeisenmagnete läuft, wird der Stromkreis geschlossen, so dass es einen Antrieb gibt. Und das bei jeder Halbschwingung. Dazu muss natürlich die Polarität der Spule bei jeder Halbschwingung wechseln, was der doppelte Unterkontakt macht. Siehe dazu das Bild.

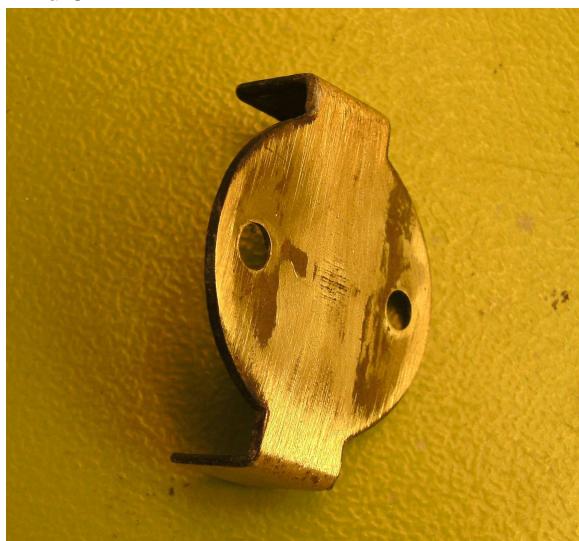
Bild 8

Eine Messung des Spulenwiderstandes zeigte, dass sie neu gewickelt werden musste. Aus einem Paper der englischen Elektrouhrengruppe konnte ich Drahtdurchmesser und Windungszahl der Spule entnehmen. Draht 0,06mm, 1200 Windungen. Als besondere Schwierigkeit kam noch dazu, dass der Draht über einen Bügel gewickelt werden muss, der am Rand keine Begrenzung hat. So könnte der Spulendraht leicht herunterrutschen. Demontiert sieht das dann so aus:

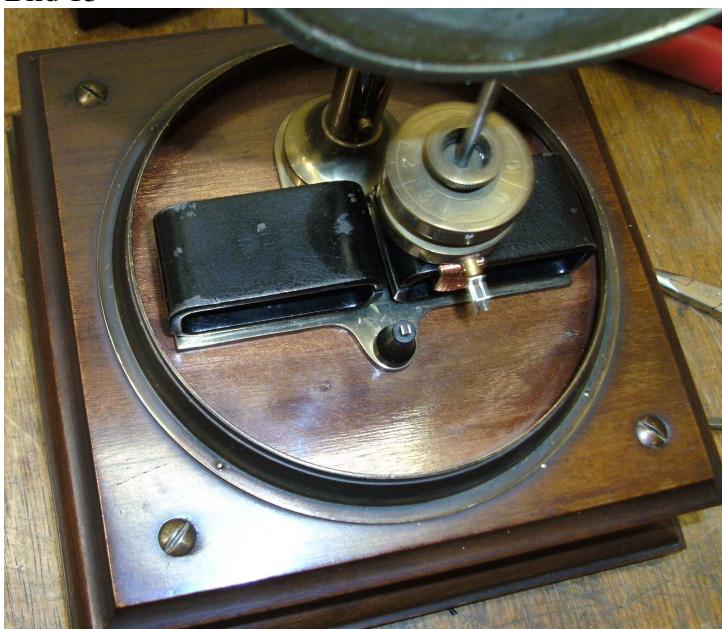
Bild 13

Jetzt läuft sie wieder, und sie lässt sich auch genau regulieren. Ein kleines Schmuckstück.
