Interessante Uhr der Uhrmacherschule in Cluses, betrachtet nach konstruktiven und fertigungstechnischen Aspekten.

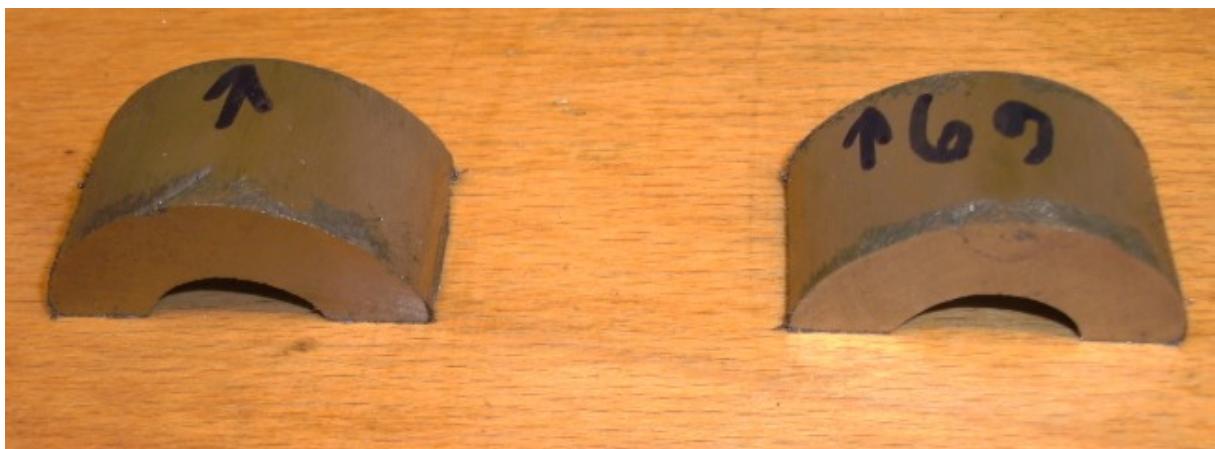
Die Beschriftungen auf den Magneten sind von mir und dienen nur der Orientierung beim Wiedereinbau. Die 69 ist die Nummer der Pendellinse.

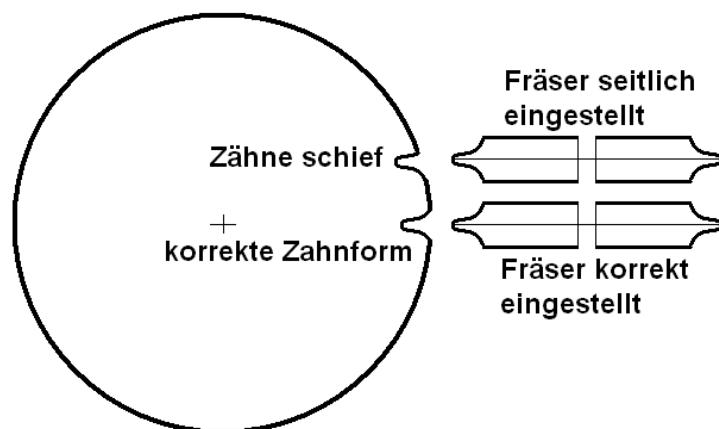
- Das Klinkenrad hat auch einen Zahngungsfehler. Das Bild zeigt, dass beim 2. Durchgang des Fräzers (diese Räder werden häufig in 2 Durchgängen gefräst) die Schnitttiefe nicht richtig eingestellt war. Außerdem scheint das Rad beim 2. Durchgang nicht genau mittig eingestellt worden zu sein, denn der Fehler ist nicht bei allen Zähnen gleich.
Trotzdem ist die Funktionalität dieses Teiles voll gegeben. Natürlich bleibt auch hier dieser Fehler.

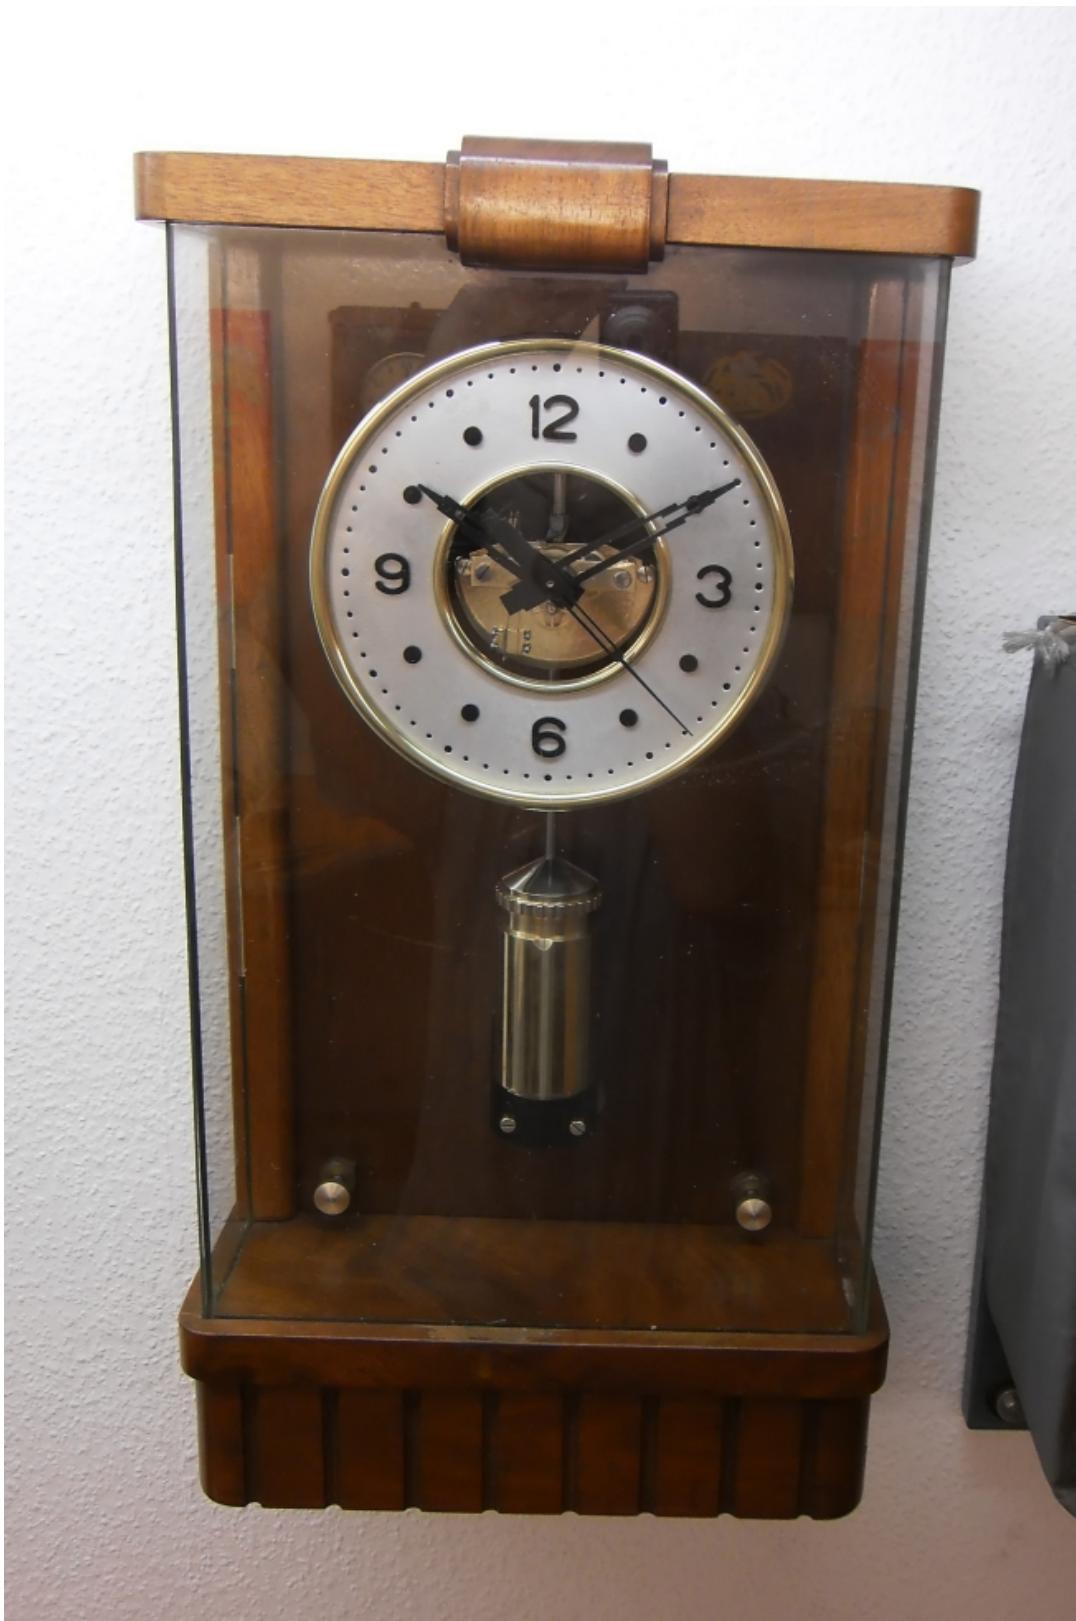
Ansonsten war an der Uhr nicht besonders viel zu tun, sodass sie jetzt wieder im neuen Glanz strahlt.
