# Bericht über die Restauration einer David-Perret Wanduhr in originalem Zustand.

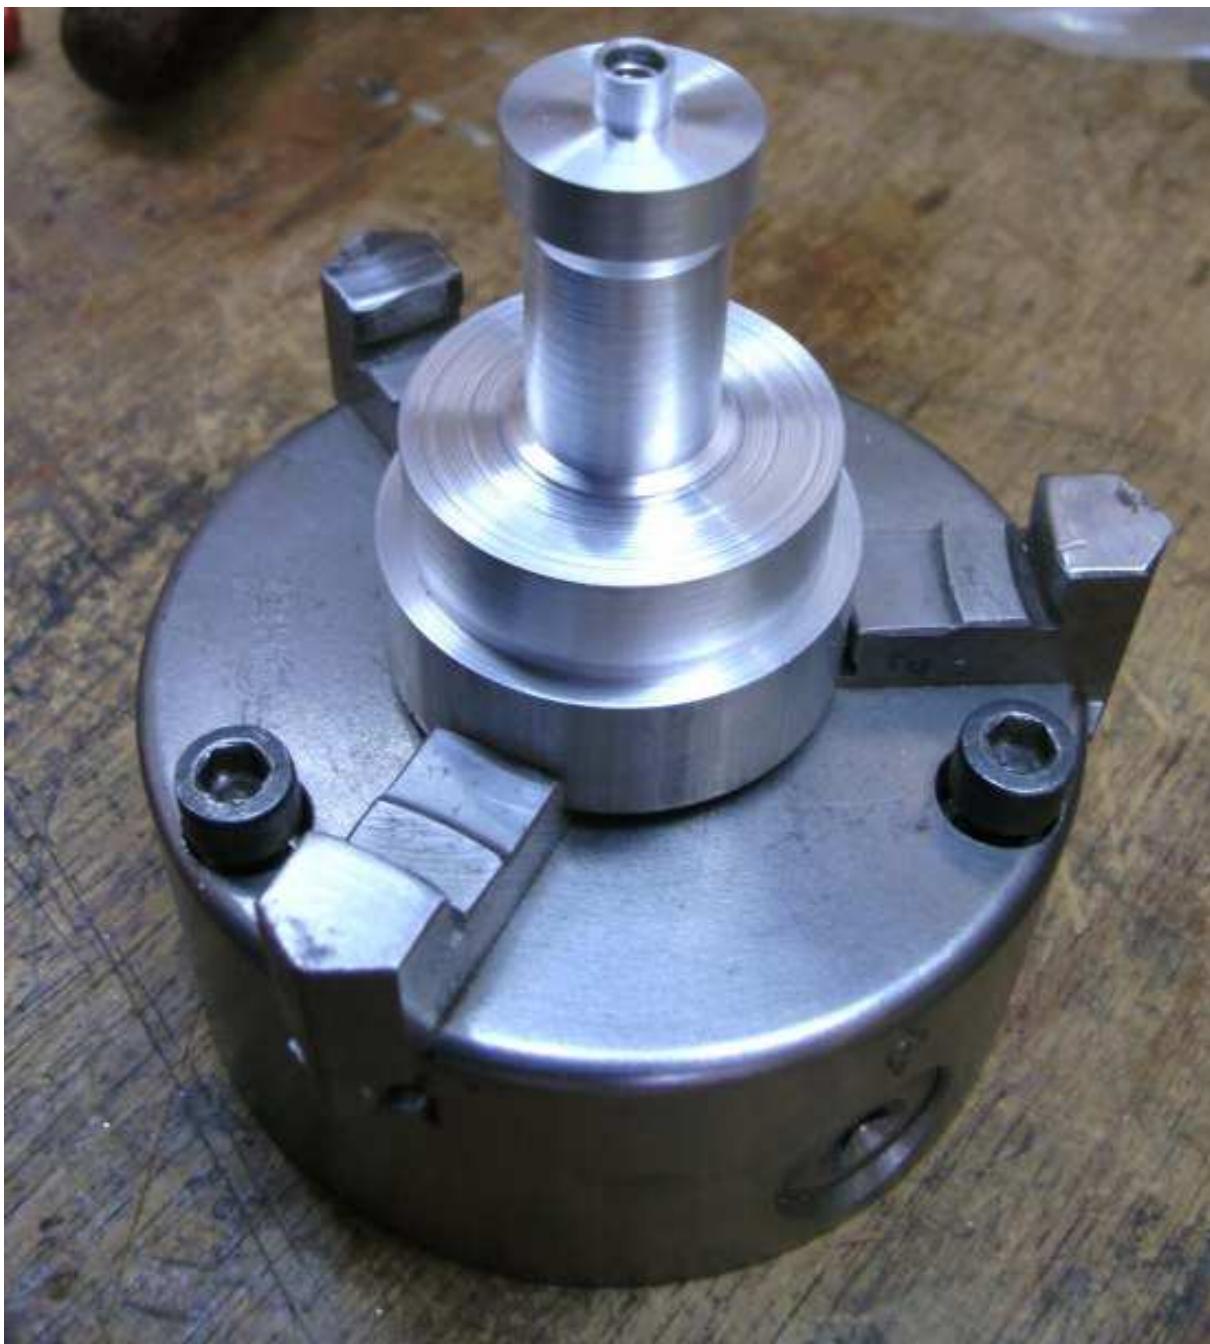
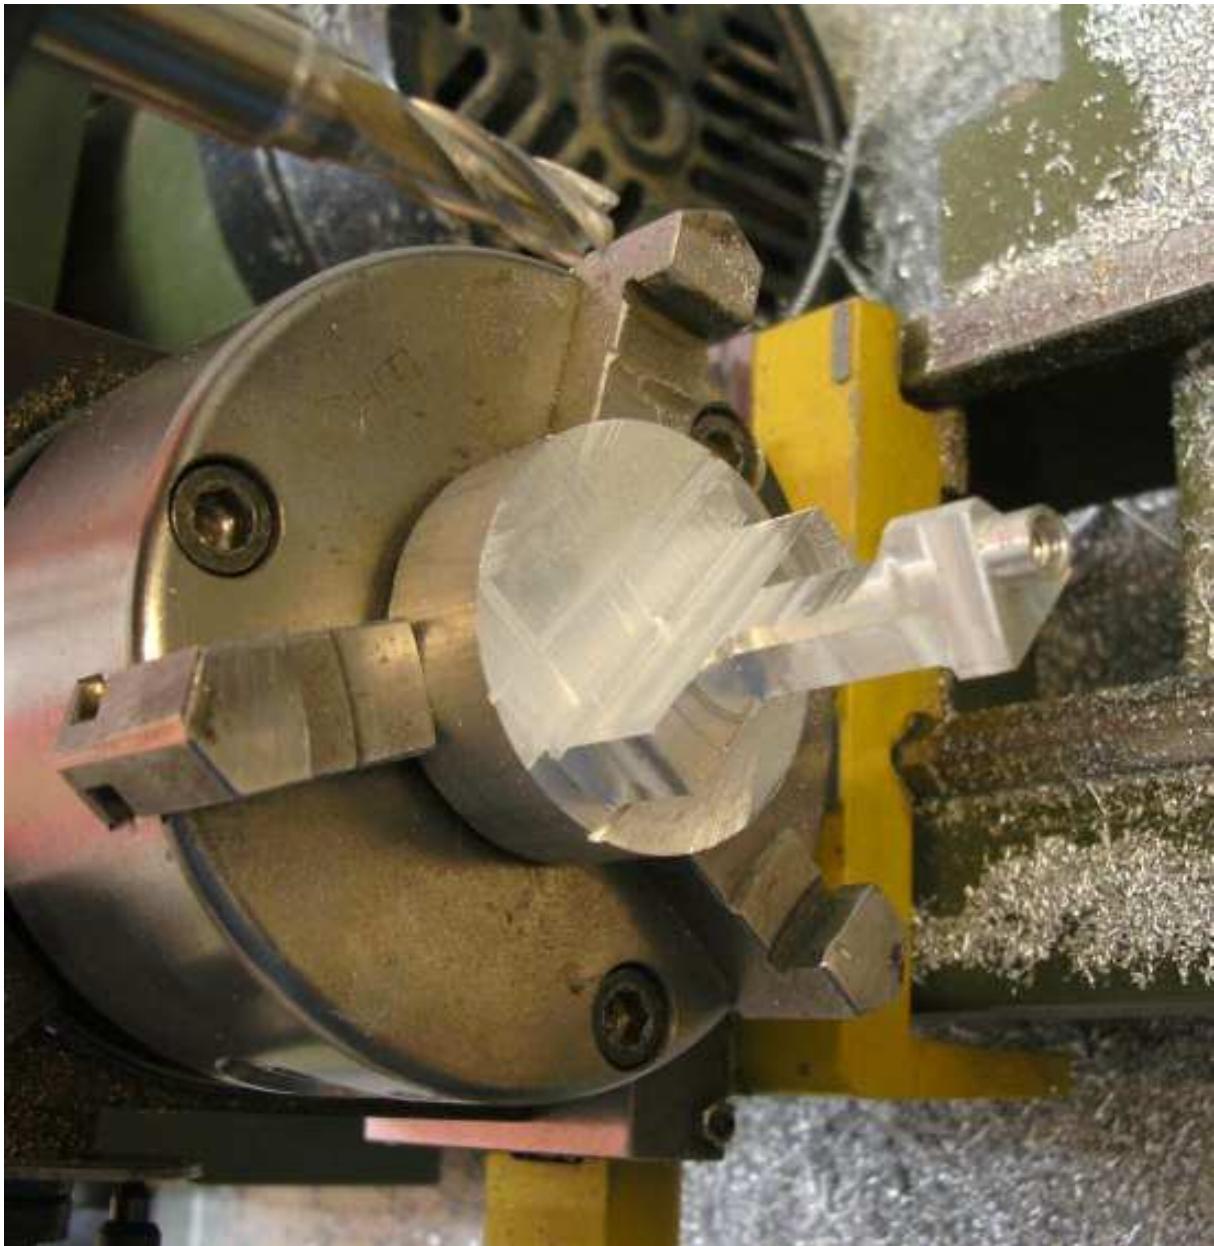
Der Vergleich des Altteiles mit dem Neuteil zeigt gut den Zerfall des alten Materials. Hier ist bei der Demontage der Ansatz mit dem Befestigungsgewinde gebrochen. Es war gequollen und konnte nur mit einer Säge aus der ursprünglichen Bohrung entfernt werden. Daher die 2 Hälften.

Ähnlich wurde das Ankerlager gefertigt, diesmal aber nur aus 40mm Rundmaterial. Auch hier wurde zunächst grob gedreht, dann gefräst.
